Bezoekrapport
d.d. 10 september 2025

Ampsenseweg 12a-12b-12c-12d, 7241NB Lochem

Z2024-02316

| Doelstelling | : | Het brandveilig gebruik van een opvanglocatie COA_ Woonpaviljoen |

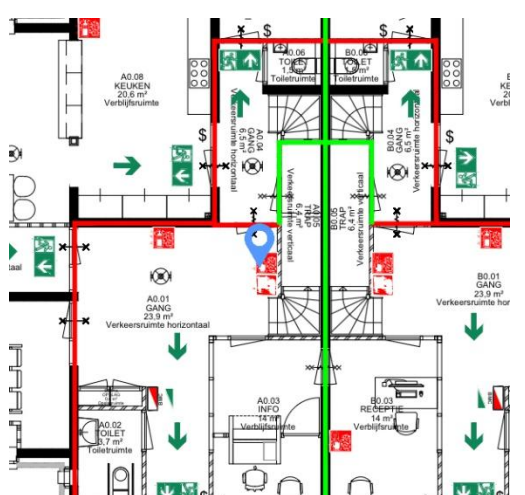
| Nr | Bevinding | Status |
|---|--|---|
| 1. | Alle blusmiddelen voorzien van een pictogram | Voldoet niet |

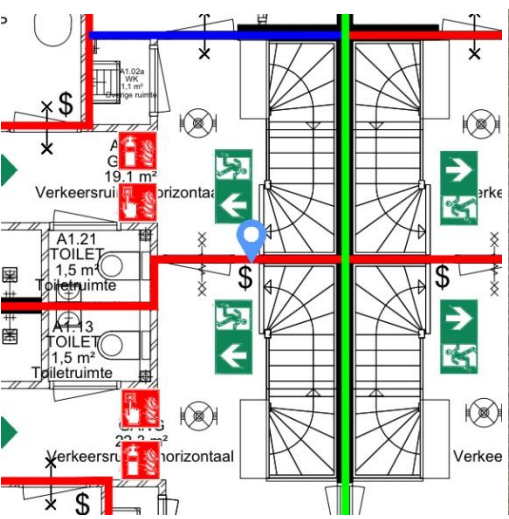
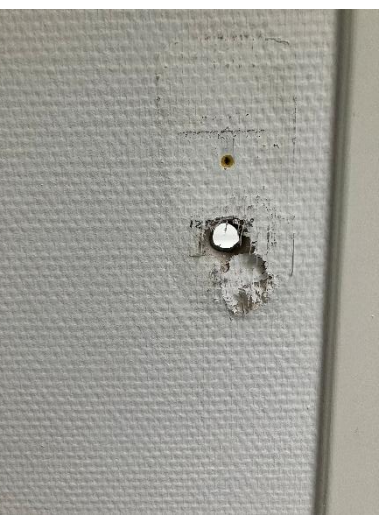
| <p>7.</p> | <p>Op deze positie bevindt zich een gat in de brandscheiding dit moet weer hersteld worden.</p> | <p>Voldoet niet</p> |

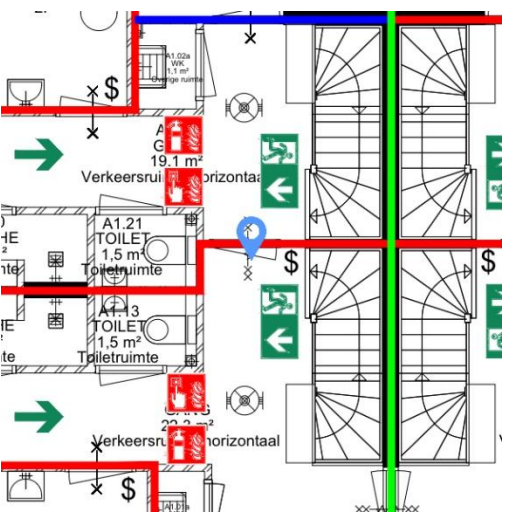
| <p>8.</p> | <p>De deurdranger op deze positie is niet goed afgesteld waardoor de deur niet goed sluit. Graag de deurdranger afstellen.</p> | <p>Voldoet niet</p> |

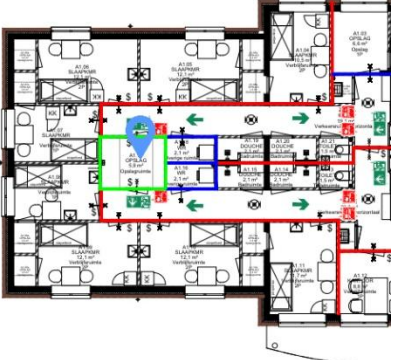
| <p>9.</p> | <p>Vluchtweg deuren controleren; zit cilinder in wordt bij brand ontgrendeld. We gaan kijken of we hier een maatwerkvoorschrift voor kunnen opstellen. Hier komen z.s.m. op terug. Verzoek om dit ook in uw ontruimingsplan op te nemen.</p> | <p>Voldoet niet</p> |

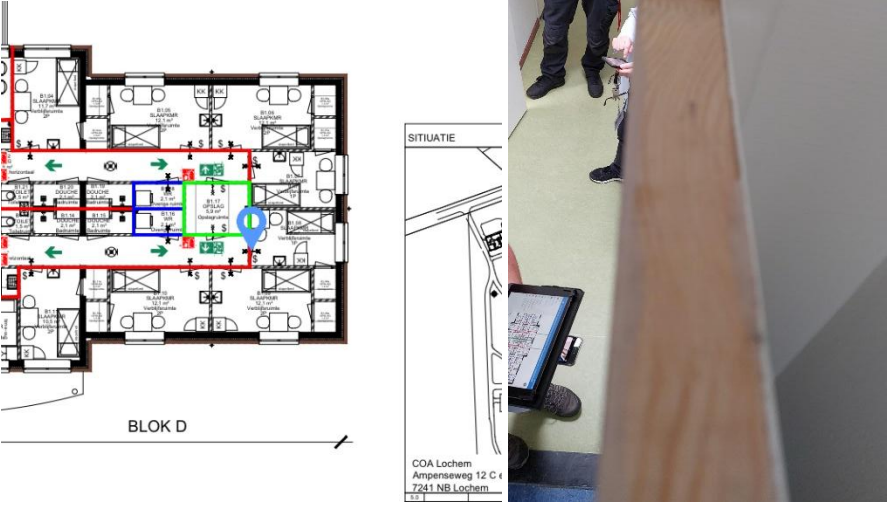
| <p>10.</p> | <p>De deur van deze kamer is geen branddeur. Alle deuren nazien en vervangen voor branddeuren.</p> | <p>Voldoet niet</p> |

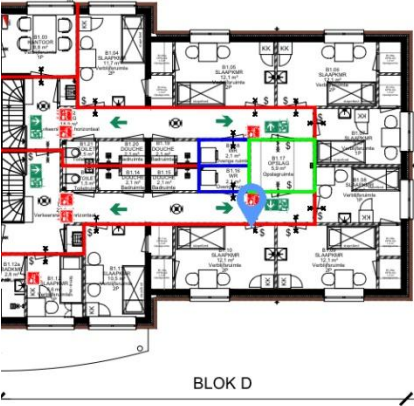
| <p>11.</p> | <p>Idem, als bovenstaand punt.</p> | <p>Voldoet niet</p> |

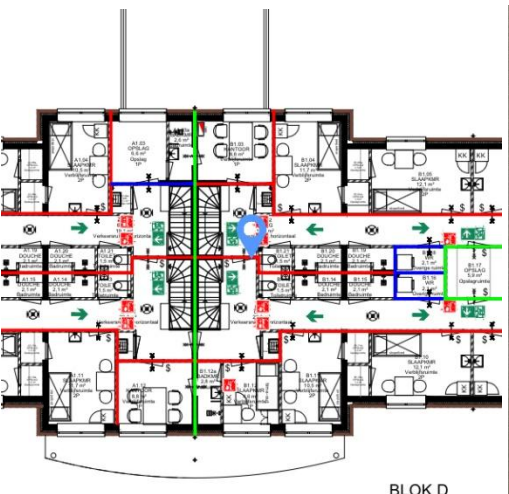
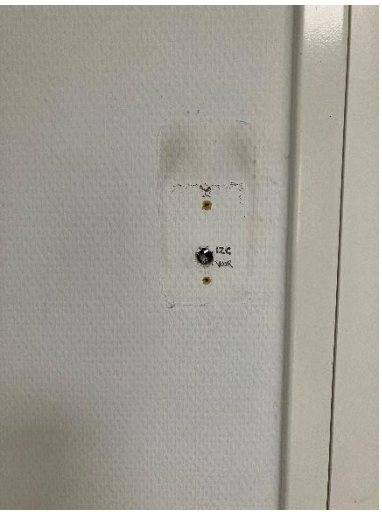
| <p>12.</p> | <p>Ook hier is er een gat in de brandmuur. Deze dient dusdanig hersteld te worden dat de muur weer dicht is.</p> | <p>Voldoet niet</p> |

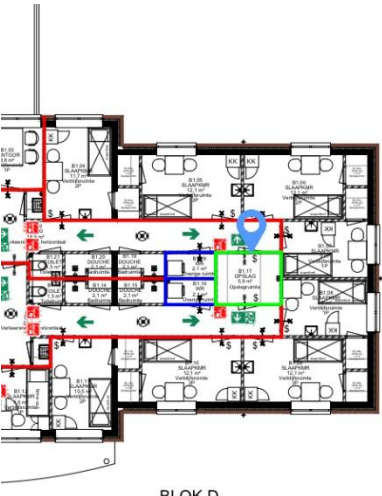
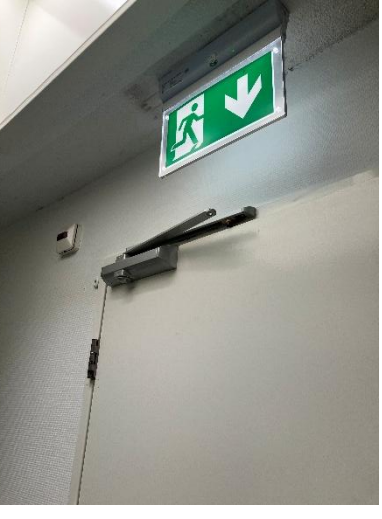
| <p>13.</p> | <p>De deurdranger dient weer bevestigd te worden.</p> | <p>Voldoet niet</p> |

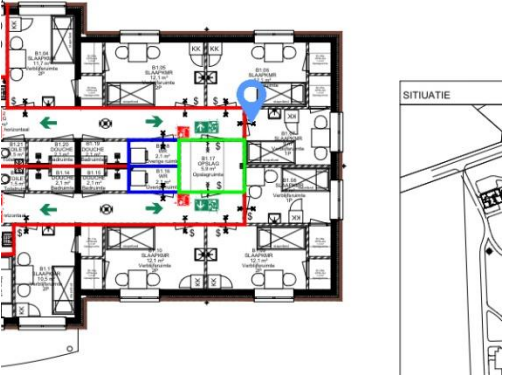
| <p>14.</p> | <p>Ook hier geldt dat deze deur geen branddeur is en moet worden vervangen voor een branddeur.</p> | <p>Voldoet niet</p> |

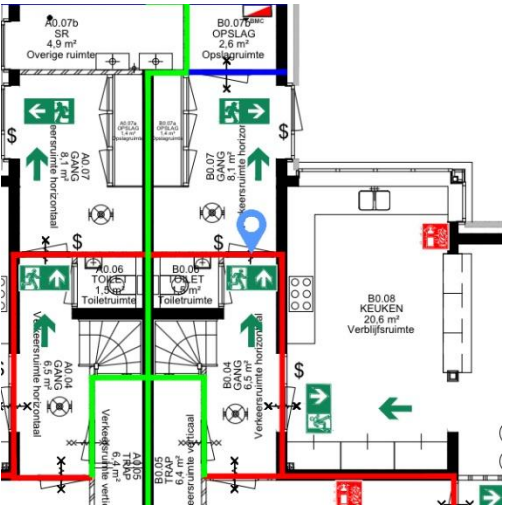
| 15. | <p>Ook hier geldt dat de cilinder weggehaald moet worden en de deur voorzien van een blindplaat.</p> | Voldoet niet |

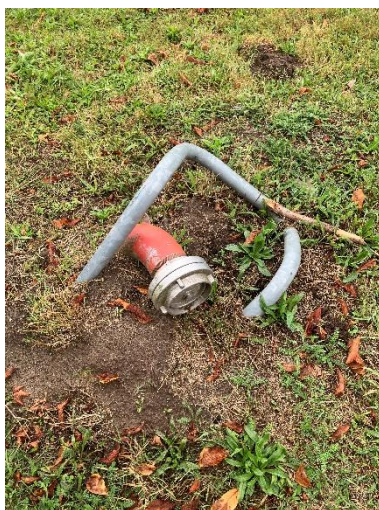
- Bluswatervoorzieningen op het terrein dienen getest te worden. Tevens dient er 1 gerepareerd te worden.
