## QUICKSCAN BOMEN EFFECT ANALYSE

Rapport: QBEA-050525B-183  
Object: 11 bomen  
Locatie: Hessenweg Lochem  
Datum: 11 juni 2025

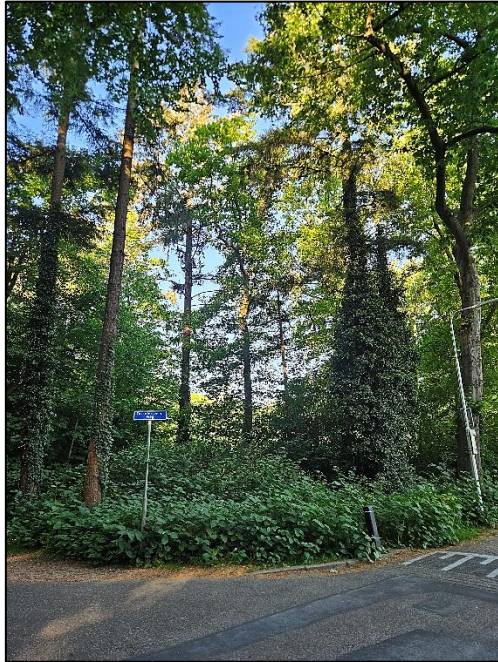
Bij punt 2211 zijn meerdere fijnsparren met een minder wordende conditie aangetroffen, ook op deze locatie is een ontsluiting mogelijk. Deze ontsluitingen passen bij de blauwe pijl in afbeelding 3.

Afbeelding 9: de fijnsparren met verminderde conditie op punt 2211

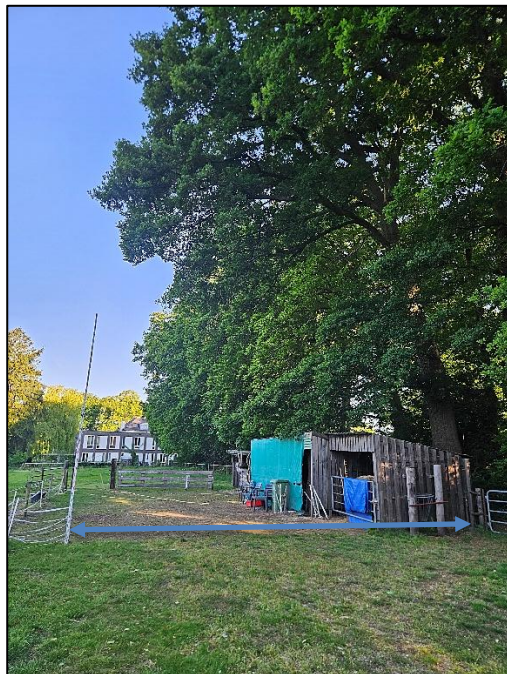
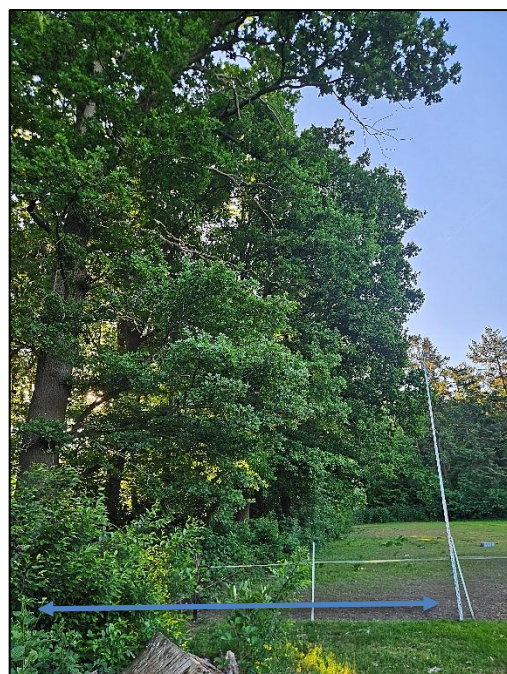
Naast de ontsluiting is een gemiddelde opgenomen van de kroondiameter, deze ligt tussen de 7,5 en 11 meter bij de grotere bomen.

Afbeelding 10 en 11: de kroondiameter
