## QUICKSCAN BOMEN EFFECT ANALYSE

Rapport: QBEA-050525B-183  
Object: 11 bomen  
Locatie: Hessenweg Lochem  
Datum: 11 juni 2025

Uw kenmerk : Hessenweg Lochem  
Ons kenmerk : QBEA-050525B-183  
Type onderzoek : Boom Effect Analyse  
Straat/locatie : Hessenweg  
Plaats : Lochem  
Datum onderzoek : 13 mei 2025  
Onderzoeker : 5.1.2e

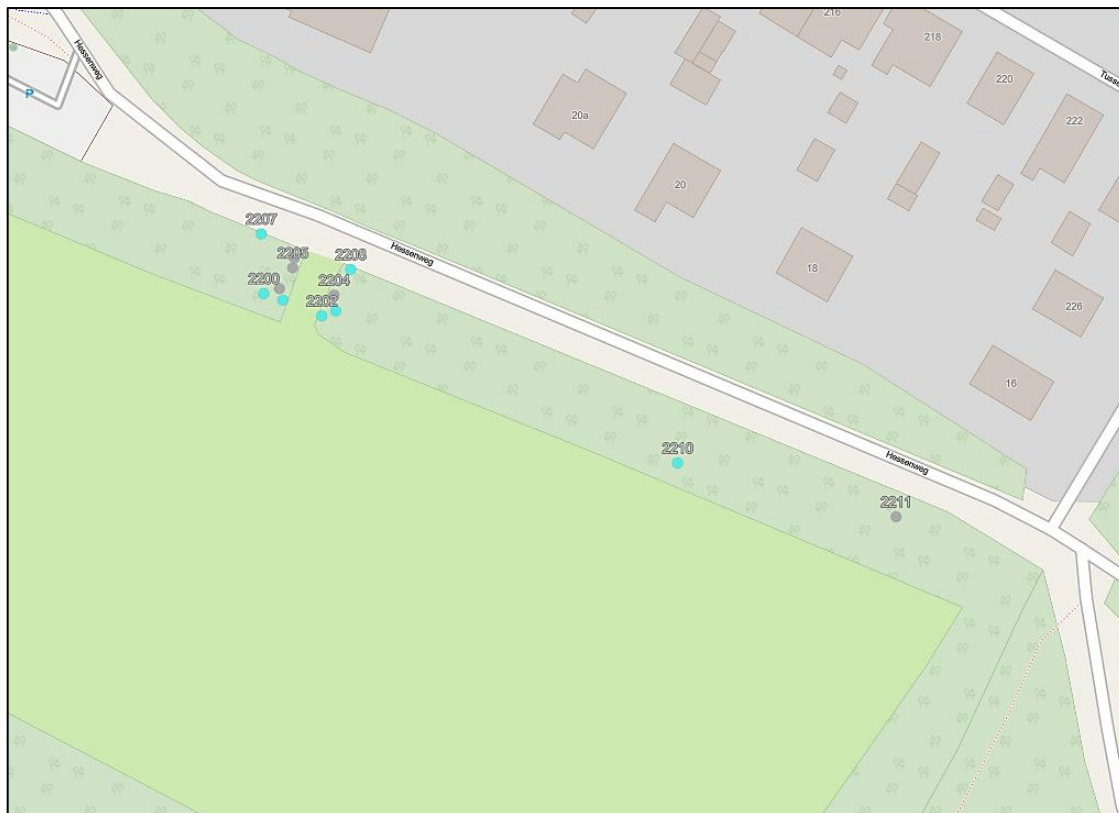
Afbeelding 2: kaart met opgenomen bomen, zie ook bijlage 2

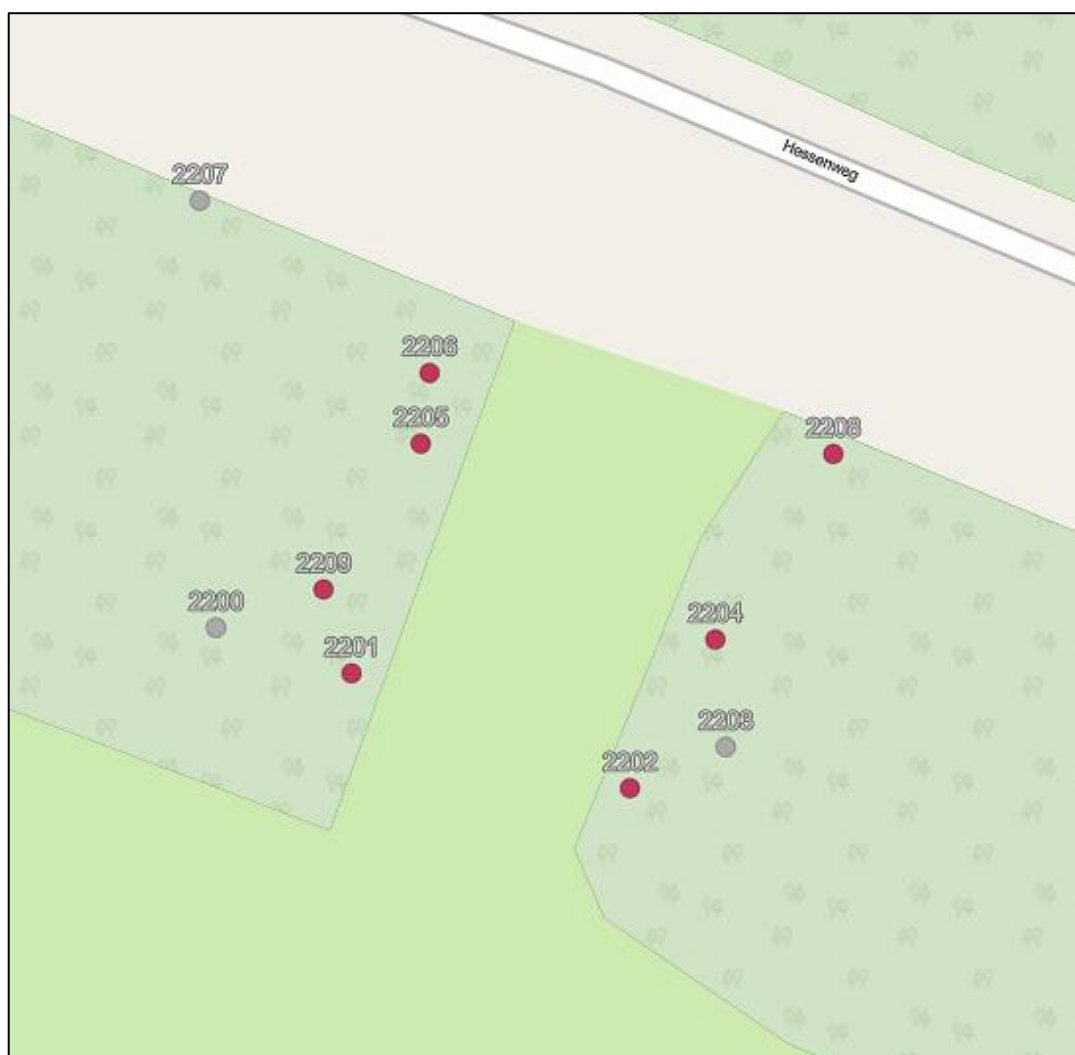
- De algemene conditionele gesteldheid van de bomen is voldoende. In onveranderde omstandigheden is het toekomstperspectief meer dan 15 jaar; 1 eik heeft een onvoldoende (matige) conditie met daarbij een toekomstverwachting van 5-10 jaar.
- Een aantal bomen zijn niet te behouden als op deze locatie een ontsluiting gemaakt wordt voor de woonwijk. Omdat de weg door de stabiliteitszone c.q. stabiliteitskruit van de boom gaat. Dit zijn boomnummers: 2201, 2202, 2204, 2205, 2206, 2208, 2209
- Enkele bomen hebben dode takken in de kroon, wanneer er op deze locatie gewerkt gaat worden is het verwijderen van de dode takken aan te raden.
- De resultaten zijn opgenomen in de bijgevoegde bomenlijst (*bijlage 3*)

· Afbeelding 6: de niet te behouden bomen bij realisatie van ontsluiting.

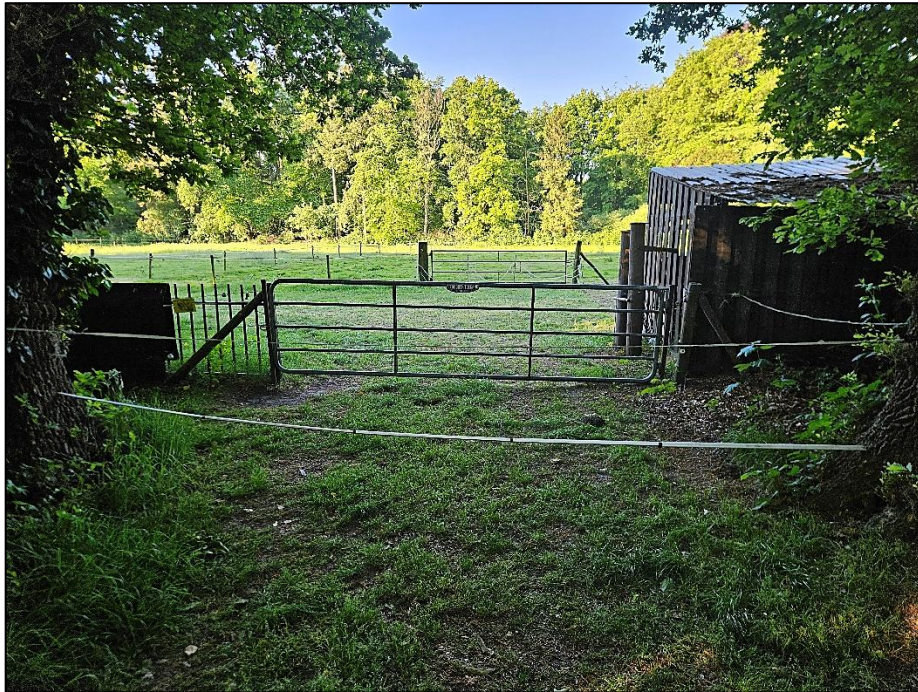
Aan weersijden van de huidige ontsluiting staan bomen, ook enkele oudere zomereiken.

Tussen de eiken 2201 en 2202 is de inrit 5m breed. Een ontsluiting op deze locatie is niet mogelijk zonder schade aan de stabiliteitskluut.

*Afbeelding 7: de huidige inrit*

Nee, de huidige ontsluiting biedt boomtechnisch gezien onvoldoende ruimte om ook als wijkontsluiting te dienen. Het verdient de aanbeveling om alternatieven nader te onderzoeken.
