**Onderwerp:** Lochem, Hessenweg

## QUICKSCAN BOMEN EFFECT ANALYSE

Rapport: QBEA-050525B-183  
Object: 11 bomen  
Locatie: Hessenweg Lochem  
Datum: 11 juni 2025

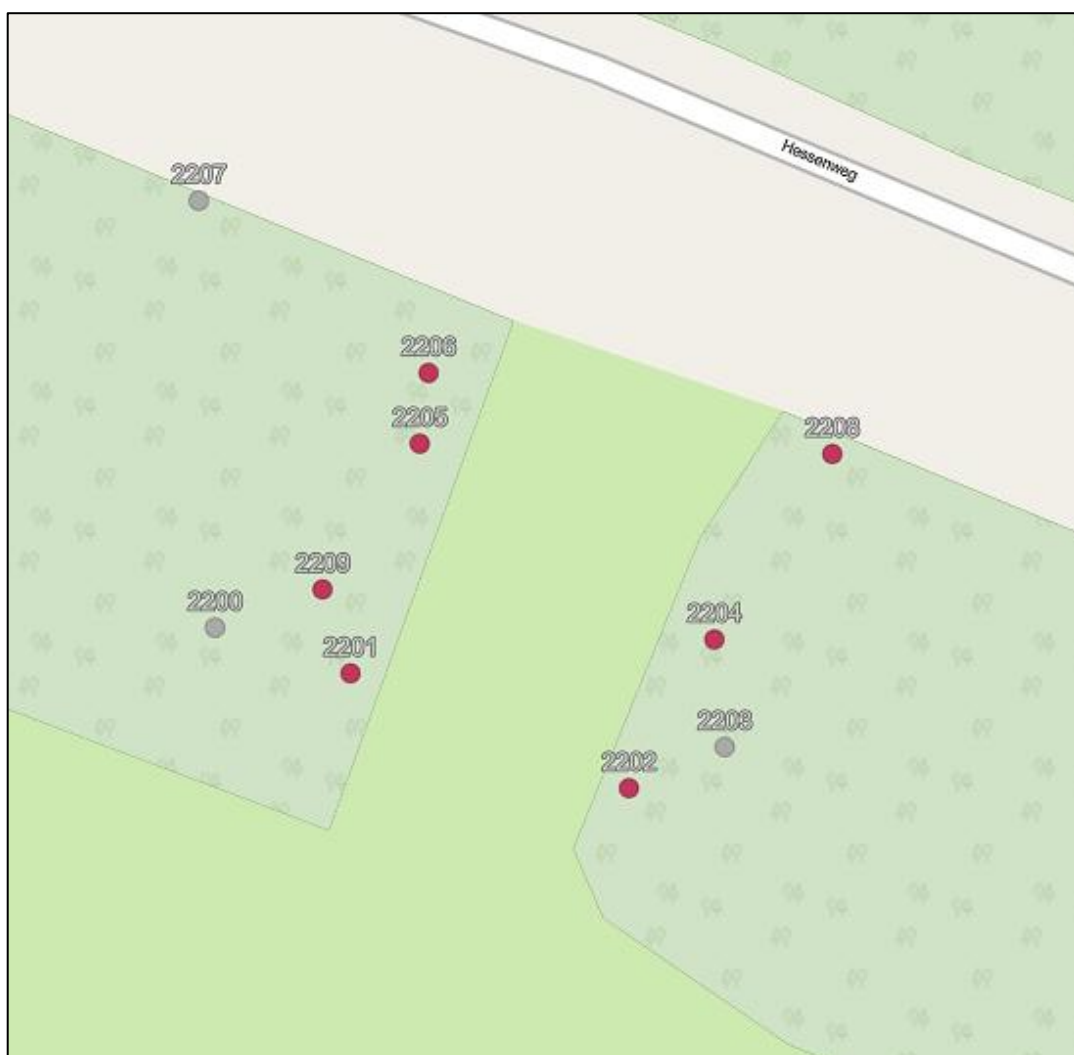
- De algemene conditionele gesteldheid van de bomen is voldoende. In onveranderde omstandigheden is het toekomstperspectief meer dan 15 jaar; 1 eik heeft een onvoldoende (matige) conditie met daarbij een toekomstverwachting van 5-10 jaar.
- Een aantal bomen zijn niet te behouden als op deze locatie een ontsluiting gemaakt wordt voor de woonwijk. Omdat de weg door de stabiliteitszone c.q. stabiliteitskruit van de boom gaat. Dit zijn boomnummers: 2201, 2202, 2204, 2205, 2206, 2208, 2209
- Enkele bomen hebben dode takken in de kroon, wanneer er op deze locatie gewerkt gaat worden is het verwijderen van de dode takken aan te raden.
- De resultaten zijn opgenomen in de bijgevoegde bomenlijst (*bijlage 3*)

· Afbeelding 6: de niet te behouden bomen bij realisatie van ontsluiting.

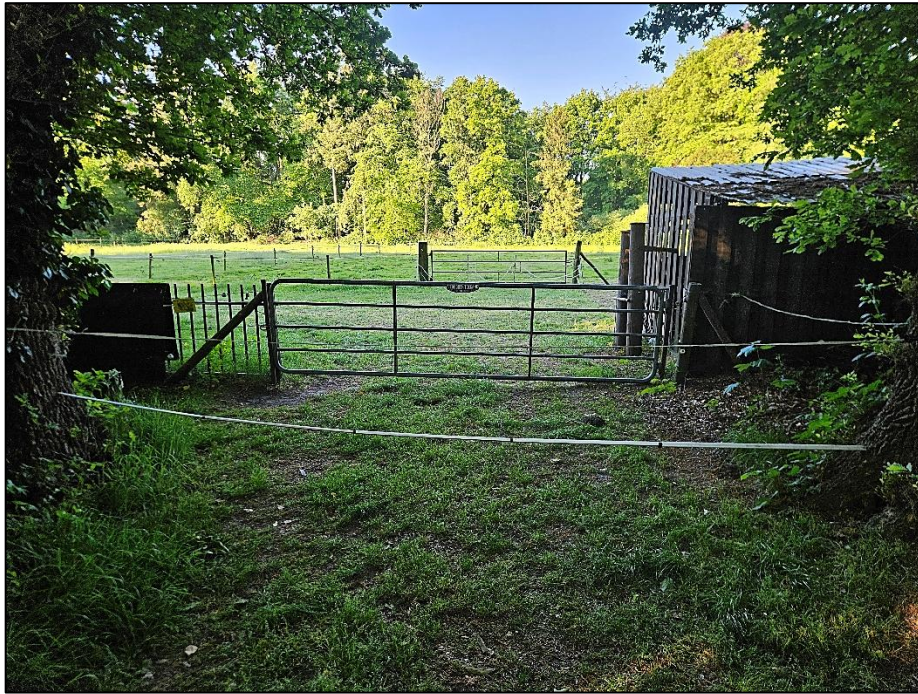
Aan weerszijden van de huidige ontsluiting staan bomen, ook enkele oudere zomereiken.

Tussen de eiken 2201 en 2202 is de inrit 5m breed. Een ontsluiting op deze locatie is niet mogelijk zonder schade aan de stabiliteitskluut.

*Afbeelding 7: de huidige inrit*

Nee, de huidige ontsluiting biedt boomtechnisch gezien onvoldoende ruimte om ook als wijkontsluiting te dienen. Het verdient de aanbeveling om alternatieven nader te onderzoeken.

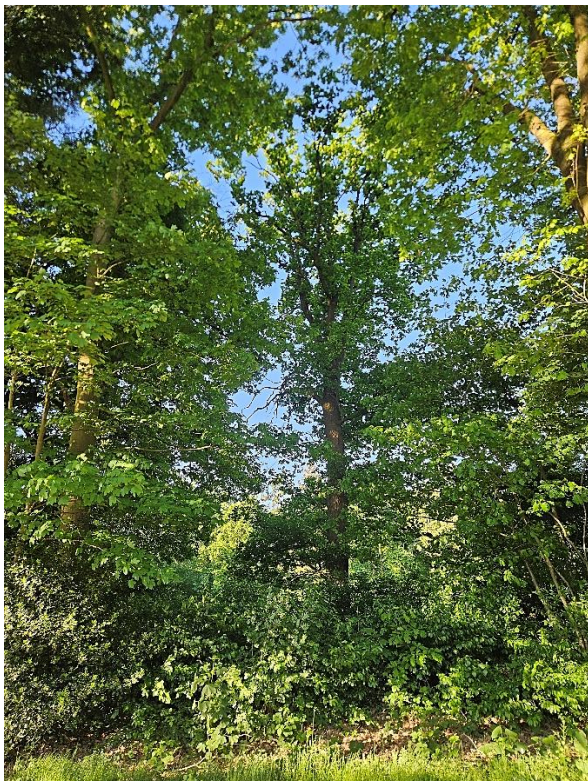
Verderop de Hessenweg staat een eik met een verminderde conditie (2210), deze redelijk vrijstaande eik kan bij kap een bredere opening genereren voor een ontsluiting.

*Afbeelding 8: eik 2210*

| boomnummer | Boomsoort | Conditie | Toekomstverwachting | Boomhoogte | Diameter | Gebreken kroon | Maatregel * | Risicoklasse | Urgentie | Opmerkingen | POINT X | POINT Y |
|---|---|---|---|---|---|---|---|---|---|---|---|---|
| 2210 | Quercus robur | Matig | 5-10 jaar | 18-24 | 60-70 | Zwaar dood hout | Snoeien | Risicoboom | Binnen 6 maanden | mogelijk bredere ontsluiting bij kap van de boom | 713119,0971 | 6827570,61 |

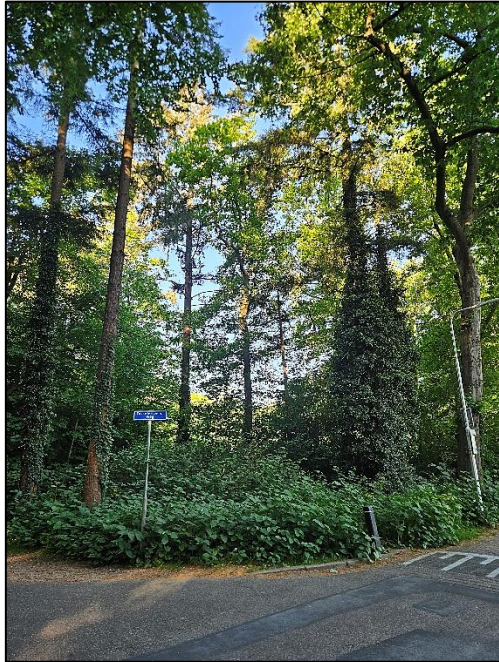
Bij punt 2211 zijn meerdere fijnsparren met een minder wordende conditie aangetroffen, ook op deze locatie is een ontsluiting mogelijk. Deze ontsluitingen passen bij de blauwe pijl in afbeelding 3.

Afbeelding 9: de fijnsparren met verminderde conditie op punt 2211

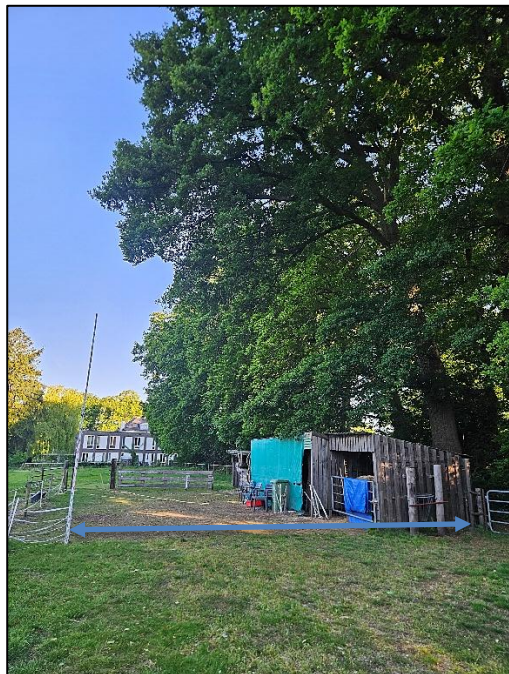
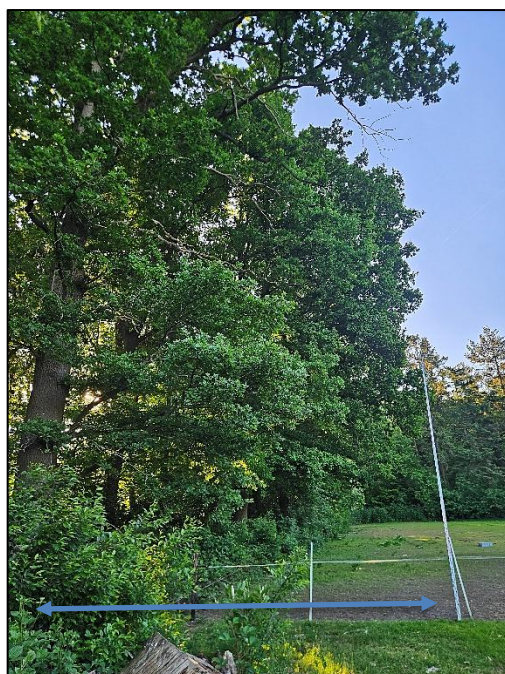
Naast de ontsluiting is een gemiddelde opgenomen van de kroondiameter, deze ligt tussen de 7,5 en 11 meter bij de grotere bomen.

Afbeelding 10 en 11: de kroondiameter

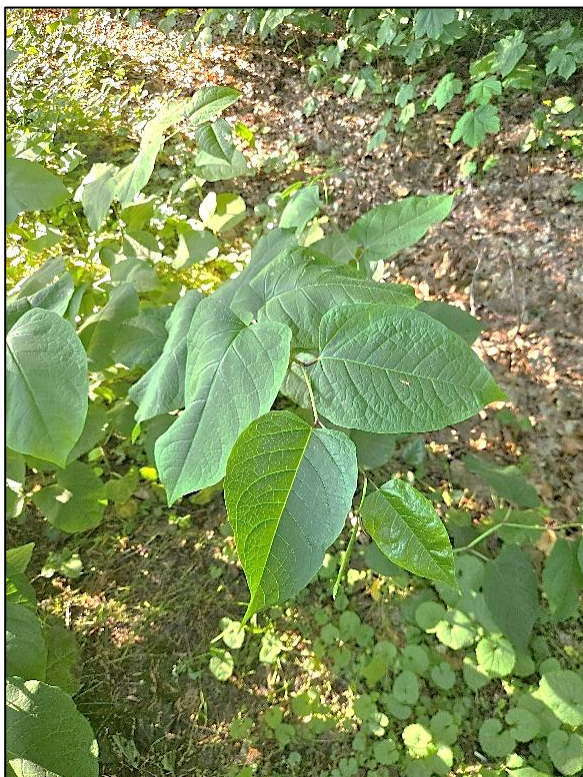
Op meerdere plekken op de locatie is er Japanse duizendknoop aangetroffen. Het is aan te raden hier zorgvuldig mee om te gaan en vooraf een plan van aanpak te maken.

Afbeelding 16: Japanse duizendknoop
