Uw brief v.:
Uw kenmerk :
Onderwerp : Plaatsing boerderij-complex Ravensweerdsweg 17, Gorssel.

Redengevende beschrijving Ravensweerdsweg 17 Gorssel, 'Erve Groot Bentink':

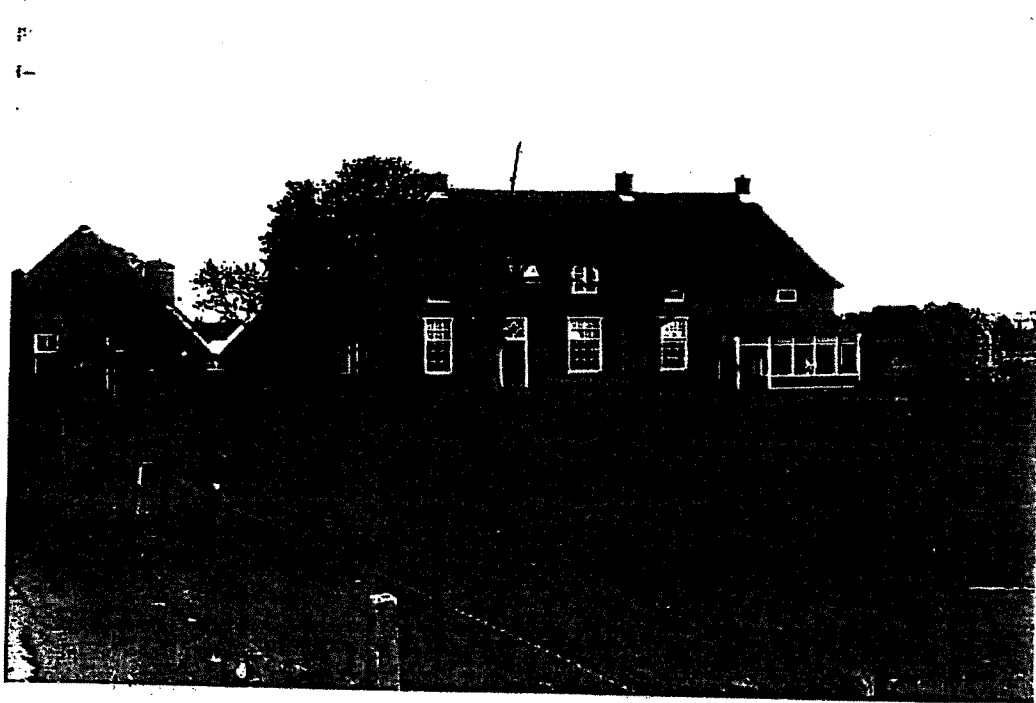
RAVENWEERDSWEG 17.

Aan de rand van de Gorsselse enk gelegen en daarop met de voorgevel georiënteerd boerderijcomplex uit de tweede helft van de 19e eeuw.

Het verhoogde complex bestaat uit een boerderij van het gebruikelijke type met dwarsgeplaatst voorhuis (T-boerderij) uit 1869, een bakhuis/washok met mestvaalt en een jongveestal (beide 1910). De oorspronkelijke jongveeschuur was meer op het voorerf gesitueerd en bevindt zich nu parallel aan het achterhuis. Het bakhuis/washok annex potstal (achterzijde) is in 1938 aan de achterzijde ingekort, waarbij het onderste gedeelte van de gevel gehandhaafd werd; deze scheidt het achtererf van de mestvaalt. De onderste delen van de voormalige deeldeuren zijn nog aanwezig.
