Uw brief v. : Ons kenmerk: **1467**
Uw kenmerk : Gorssel, 19 APR. 1990
Onderwerp : Plaatsing erf met boerderij en varkensschuur
 Dortherdijk 18 te Eefde.

Gorssel, Dortherdijk 18, Eefde, "De Eikelhorst" of "De Schans"

Redengevende beschrijving:

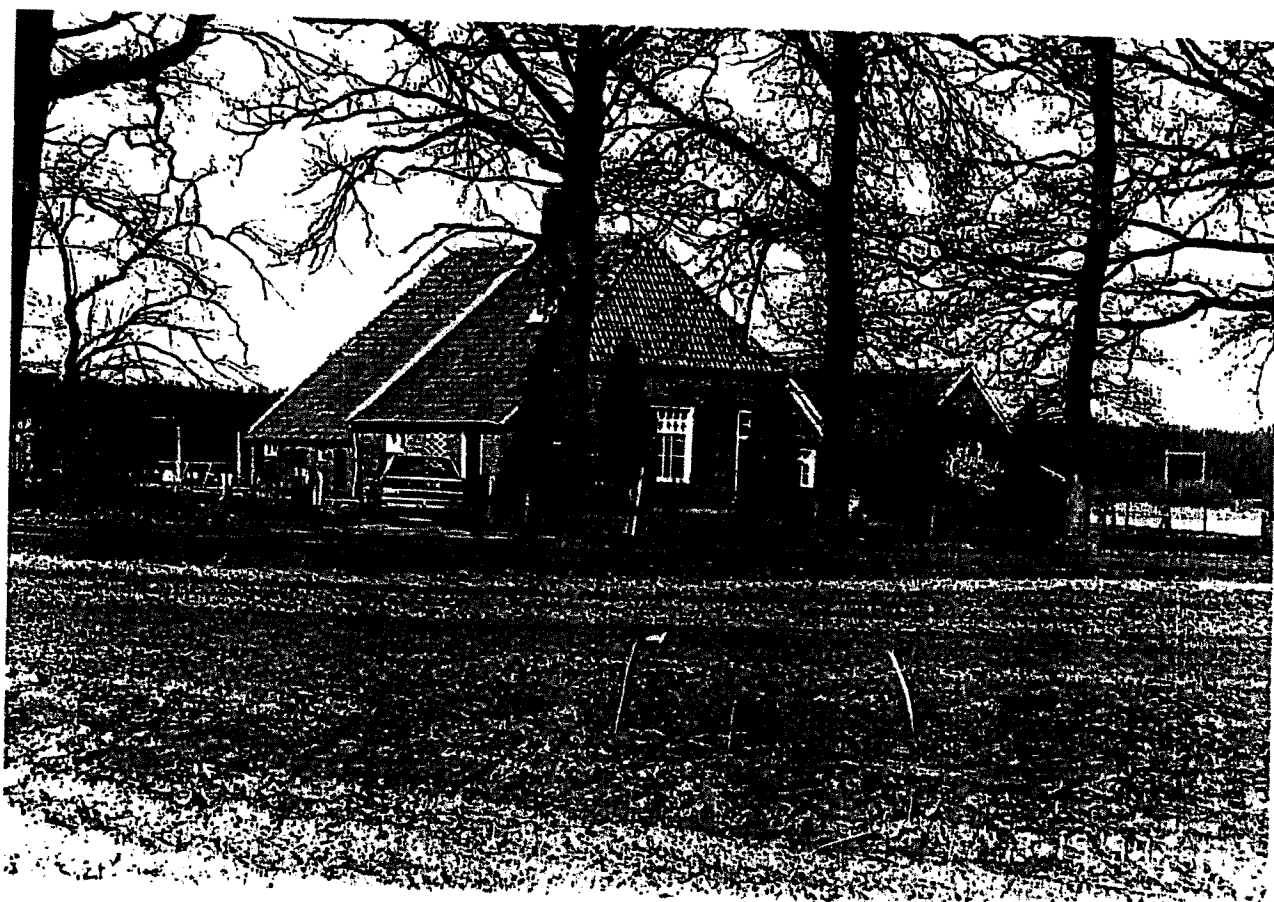
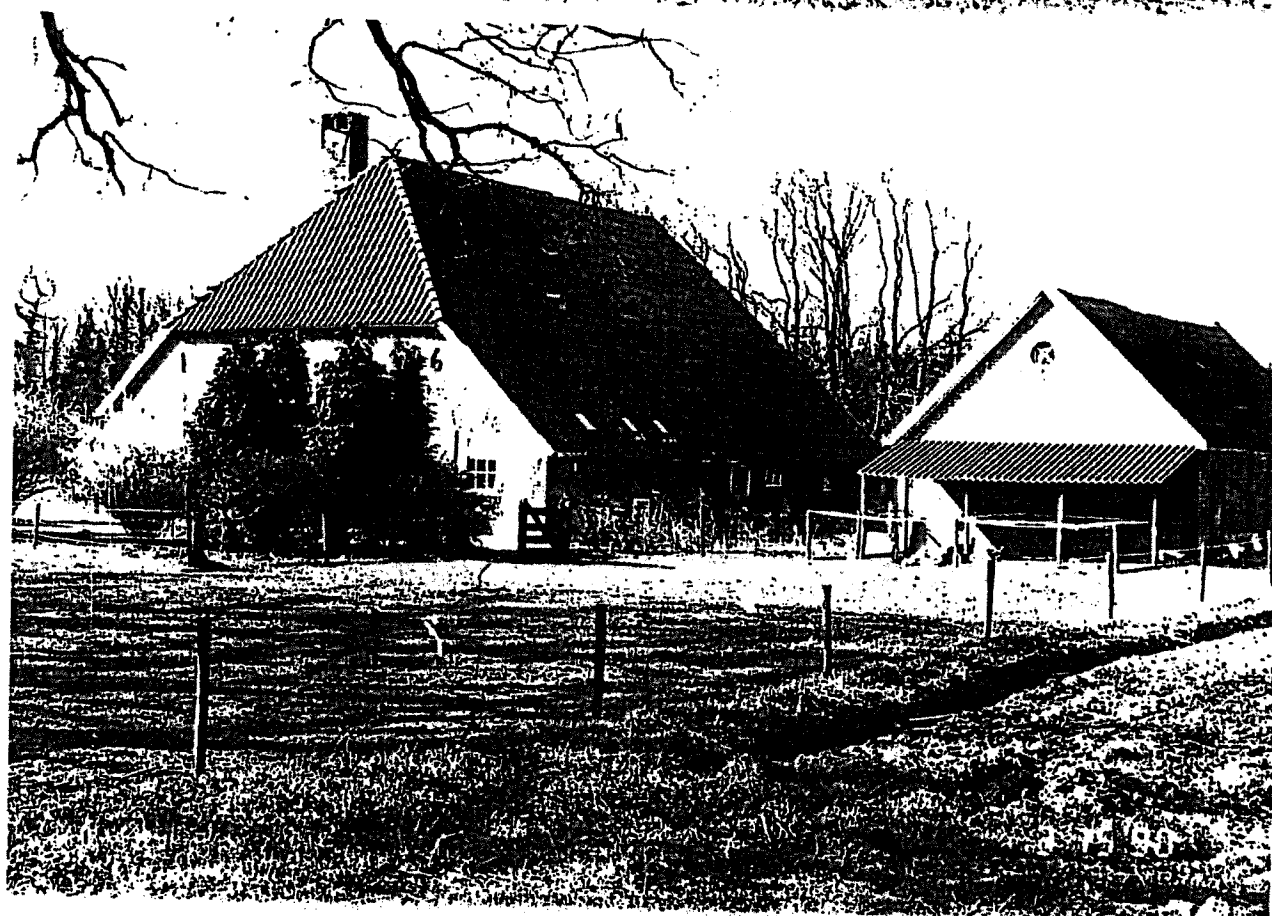
DORTHERDIJK 18 EEFDE

Boerderij: hallehuisboerderij van het gebruikelijke type, maar met de linkerdakvoet van het voorhuis iets hoger dan bij het achterhuis en het dakschild daarboven vanuit de nok aangekapt. Geheel gedekt met rode opnieuw verbeterde pannen. Gevels van rode handvormsteen in kruisverband met vlechtingen in de topgevels; geen plint.

Voorhuis: de gebruikelijke indeling (behoudens verbouwing) met de gang rechts van de grote kamer en de schouw -met tegels en plaatstalen inbouw met gietijzeren versiering- tegen de rechter zijwand; aan de andere zijde van die wand in de voorste kleine kamer links een eenvoudige schoorsteenmantel; de achterste kleine kamer links is een opkamer, met daaronder een kelder met balken plafond; in de voorgevel vlnr. een 12-ruitsschuifvenster (3x2, 3x2), een 16-ruitsschuifvenster (4x3, 4x1), een opgeklampte deur met bovenlicht en een 9-ruits naar binnen draaiend raam; alle muuropeningen overspannen door een strek; bij de schuifvensters opgeklampte luiken muurankers vormen het jaartal 1846; in de linker zijgevel links een naar binnendraaiend dubbel raam (1x2, 1x2) boven een kelderraam met opgeklamt luik en ijzeren staven en rechts een opgeklampte deur.

Achterhuis: 3 traveeën gevormd door 4 eiken gebinten; slieten als hooizoldervloer; hilden dicht gezet met houten luiken; achtergevel met de gebruikelijke indeling, deeldeer 3-delig met links een onder- en bovendeur en onder een halfcirkelboog met geboorte en sluitstenen; stalraampjes 4-ruits onder halfcirkelboog, links van hout, rechts van ijzer; staldeurtjes onder segmentboog; linkerzijgevel met vlnr. 2-ruits betonnen stalraam met ventilatiestrook (1), mestdeurtje onder segmentboog en met hoge drempel (2), een 6-ruits ijzeren stalraam met vallende bovenhelft en onder segmentboog, een deurtje 3; rechterzijgevel met vlnr. een opgeklampte deur onder segmentboog (4), een 4-ruits naar binnendraaiend raam met ijzeren dief-staven en luik, een raam 1, een deur 4, ijzeren stalraam onder segmentboog en met facet-indeling waarbij de middelste ruit een tuimelraam is, een deur 4.
