## HYDROLOGISCH ONDERZOEK

### *Voormalig Detmerskazerne Kazerneplein 6 Eefde*

Rapportnummer: K2220293

Opdrachtgever: Anacon Infra  
Korenbree 34A  
7271 LH Borculo

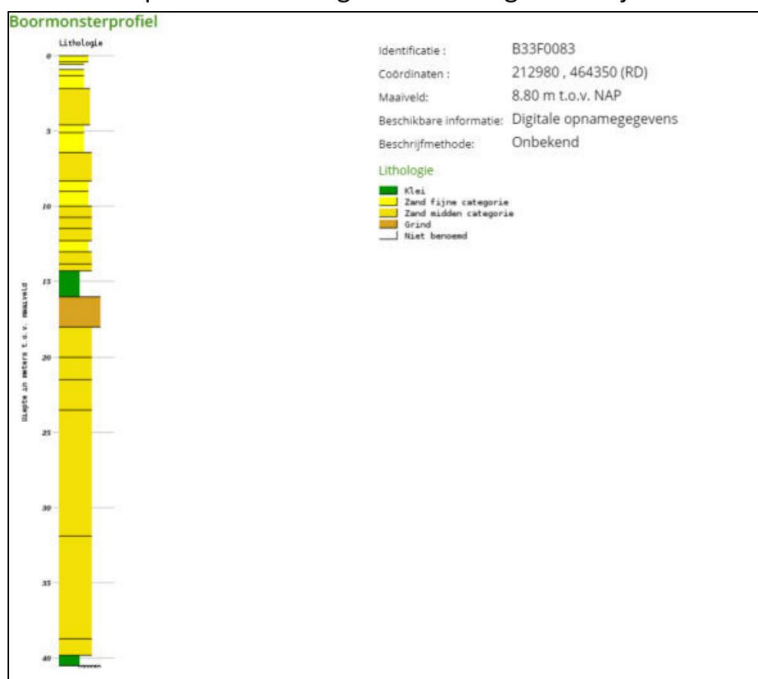
De bodemopbouw laat zich globaal als volgt beschrijven:

Afbeelding 1: Regionale bodemopbouw (bron: Dinoloket)

Als uitgangspunt voor de bodemsamenstelling en de geohydrologische situatie is boring B33F0083 van het Dinoloket gekozen. Deze boring is in de nabijheid van de locatie uitgevoerd.
