## INFORMATIEBLAD

| <b>Asbestinventarisatie</b> | : Type A | |

**Asbestinventarisatie** : Type A  
**Datum rapportage** : 2 maart 2012  
**Locatie** : Woodbrookersweg 1  
 5.1.2e Barchem  
**Auteur/projectleider** : 5.1.2e  
**Projectnummer** : 12BV9546  
**Opdrachtgever** : Enzerink  
 5.1.2e  
 5.1.2e Hengelo Gld.

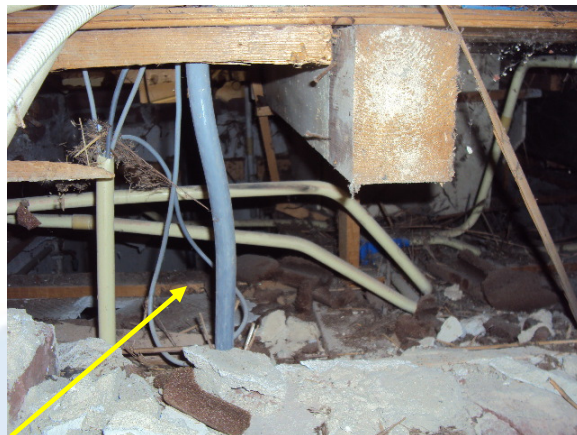
| Naam ruimte | Object | Monster | Type | Risico-Klasse | Omschrijving | Foto |
|---|---|---|---|---|---|---|
| Binnenzijde slaaphuis 4 | Beschadigd plafond cv- ruimte | M1 | M | 3 | - | 2 |

| Bron Nr. | Ruimte | Object | Type asbest | Hecht. | Monster | Hoeveelheid | Bevestiging | Foto | Risico-Klasse | Sanerings-type | Opmerkingen |
|---|---|---|---|---|---|---|---|---|---|---|---|
| 1 | Binnenzijde slaaphuis 4 | Beschadigd plafond cv- ruimte | Brandwerende zachte beplating | N | M1 (m) | ca 2 m <sup>2</sup> | Met spijkers/los | 2 | 3 | Containment | |

| Ruimte | Object | Kenmerken | Beschrijving/ opmerkingen |
|---|---|---|---|
| Binnenzijde slaaphuis 4 | Beschadigd plafond cv- ruimte | Type: Brandwerende zachte beplating<br>Hoeveelheid: ca 2 m <sup>2</sup><br>Bevestiging: Met spijkers/ los<br>Niet- hechtgebonden<br>Risicoklasse: 3 | |

*Afbeelding 2: Binnenzijde slaaphuis 4/Beschadigd plafond cv-ruimte*

**Wij wijzen u op de verplichting de sanering te laten uitvoeren door een erkend asbestsaneringsbedrijf. Een erkend asbestsaneringsbedrijf beschikt over een SC- 530 certificaat.**

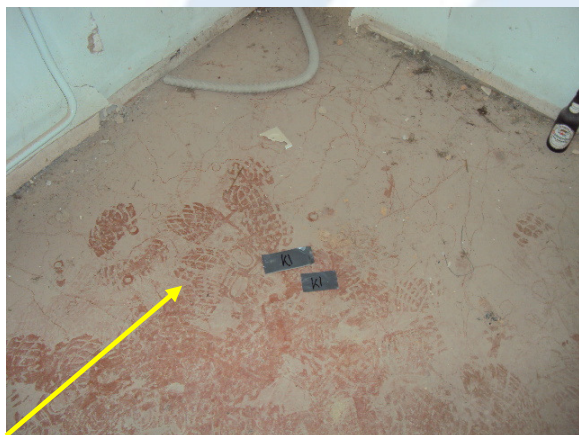
| Naam ruimte | Object | Monster | Type | Risico-Klasse | Omschrijving | Foto |
|---|---|---|---|---|---|---|
| | Besmetting | K1 en K3 | K | 2 | - | 3, 4 |

| Bron Nr. | Ruimte | Object | Type asbest | Hecht. | Monster | Hoeveelheid | Bevestiging | Foto | Risico-Klasse | Sanerings-type | Opmerkingen |
|---|---|---|---|---|---|---|---|---|---|---|---|
| 2 | | Besmetting | Besmetting | N | K1 en K3 (k) | ca 24 m <sup>2</sup> opp | Los | 3, 4 | 2 | Containment | |

| Ruimte | Object | Kenmerken | Beschrijving/ opmerkingen |
|---|---|---|---|
| | Besmetting | Type: Besmetting<br>Hoeveelheid: ca 24 m <sup>2</sup> oppervlakte<br>Bevestiging: Los<br>Niet- hechtgebonden<br>Risicoklasse: 2 | zie rapportage NEN2991 onderzoek |

*Afbeelding 3: Binnenzijde slaaphuis 4/Besmetting*

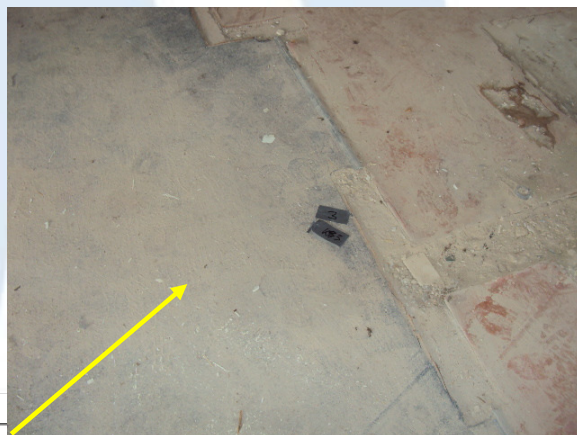
*Afbeelding 4: Binnenzijde slaaphuis 4/Besmetting*
