## INSPECTIERAPPORT

Opdrachtcode ACMAA Almelo: A120300007c

Datum 07-03-2012 Naam analist 5.1.2e  
Tijdsduur Aankomst 16.00 Vertrek 18.00 Tijd op locatie 3uur  
Werkzaamheden Omgevingsluchtmeting na asbestsanering Binnensituatie  
Weer Bewolkt en regen.  $T_{kalib}$  (°C) 9  
 $P_{kalib}$  (hPa) 1018

Datum: 07-03-2012 Naam analist: 5.1.2e  
Tijdsduur: Aankomst: 16.00 Vertrek: 19.00 Tijd op locatie: 3uur  
Werkzaamheden: Lucht-eindcontrole containment na asbestsanering Binnensituatie  
Weer: Bewolkt en regen. T<sub>kalib</sub> (°C): 8  
P<sub>kalib</sub> (hPa): 1018

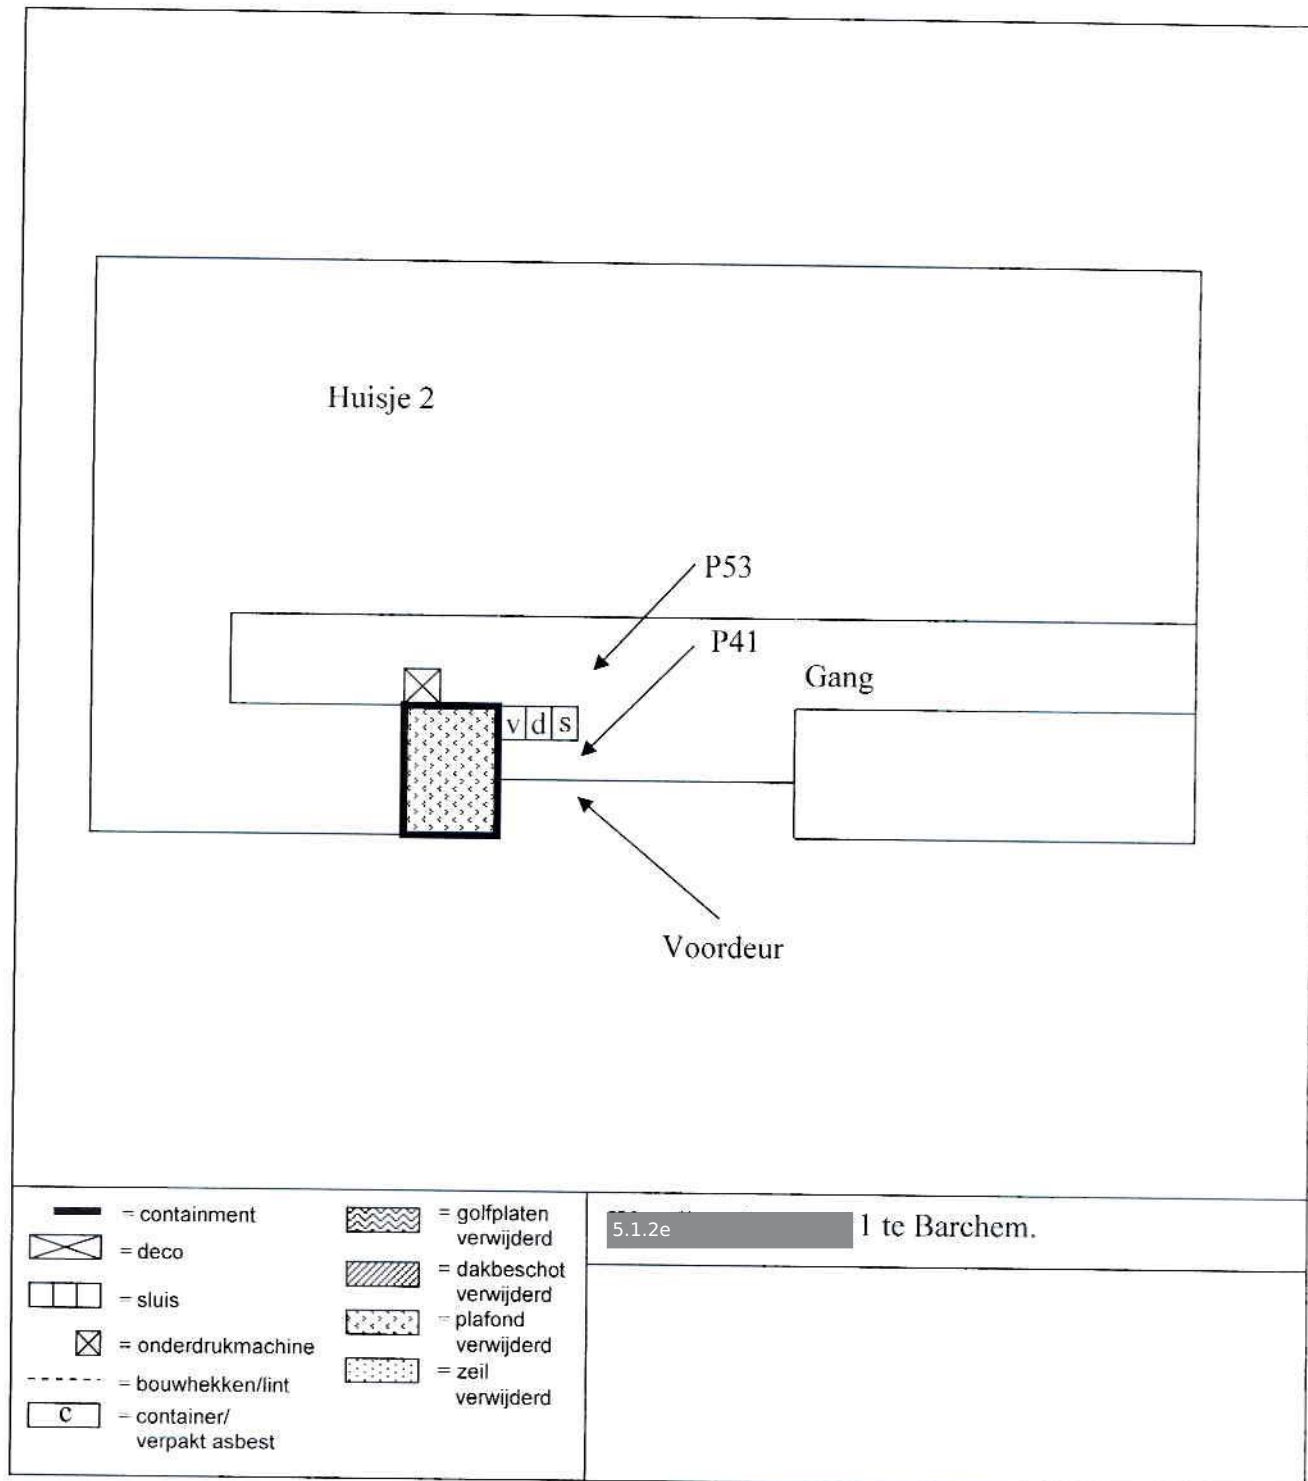
### Globale situatietekening

Plaatsing van de pompen aangeven in de globale situatietekening.

Opmerkingen: Het betreft een achtergrondmeting bij de sluis van een klasse 3 sanering.

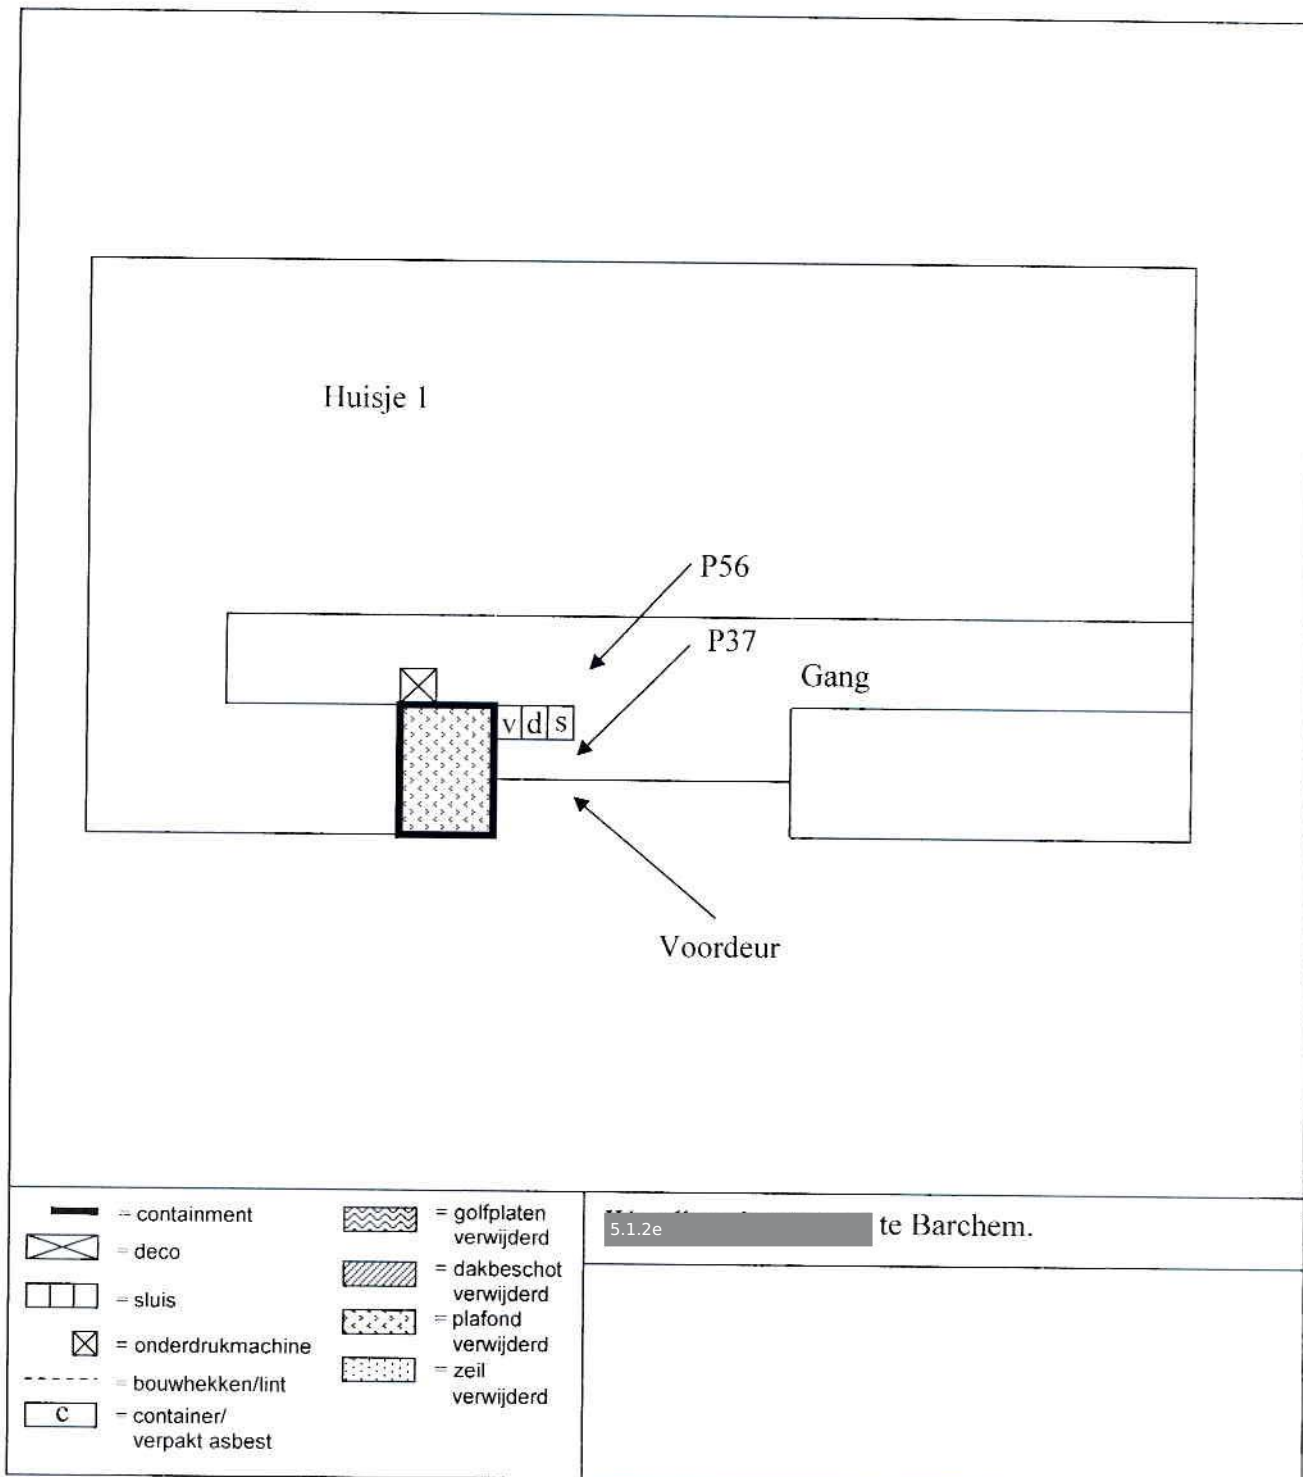
### Globale situatietekening

Plaatsing van de pompen aangeven in de globale situatietekening.

Opmerkingen: Het betreft een achtergrondmeting bij de sluis van een klasse 3 sanering.

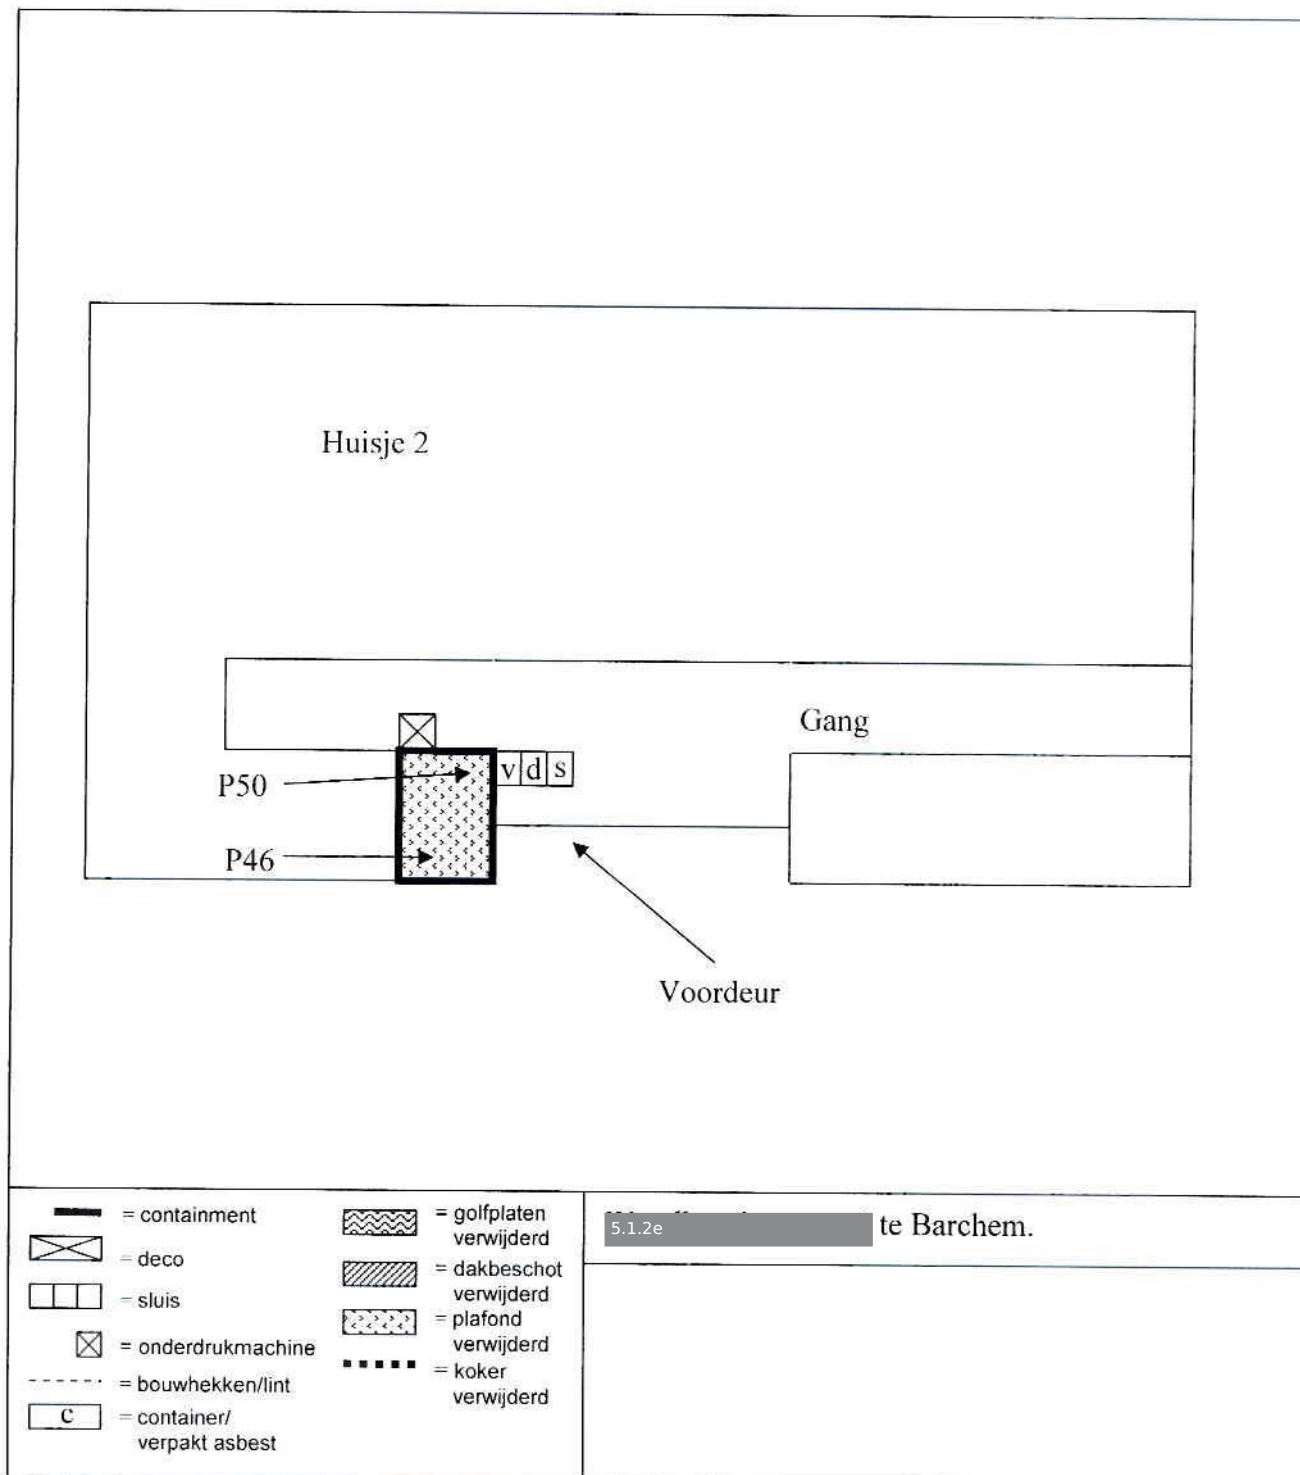
Globale situatietekening

Locatie saneringswerkzaamheden: In het cv hok van huisje 2.

Voor de globale situatietekening wordt verwezen naar de laatste pagina van het inspectierapport.

Plaatsing van de pompen aangeven in de globale situatietekening.
