## Karsten Exploitatie BV

**Verkennd bodemonderzoek** op twee  
locaties aan de Markeweg ong. te Gorssel  
[Gorssel, sectie E, nummers 7181 en 8014]

*Projectnummer:* 230153/dh/sh

*Datum:* 23 maart 2023

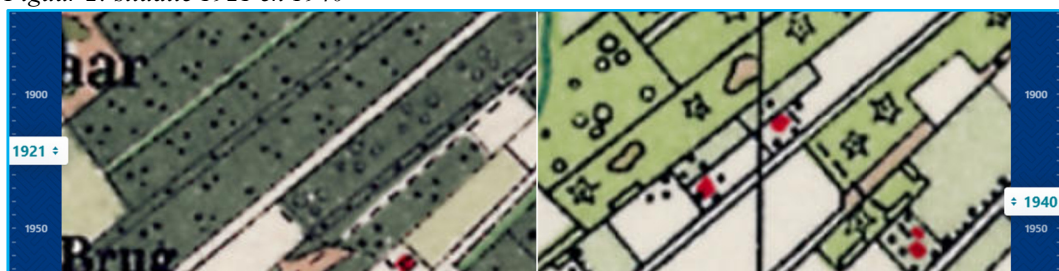
Figuur 2: situatie 1921 en 1940

Uit informatie van “Topotijdreis” blijkt dat de locaties in het verleden in gebruik waren als bosgrond en/of landbouwgrond. De locaties zijn altijd onbebouwd geweest (zie figuur 2 t/m 4).

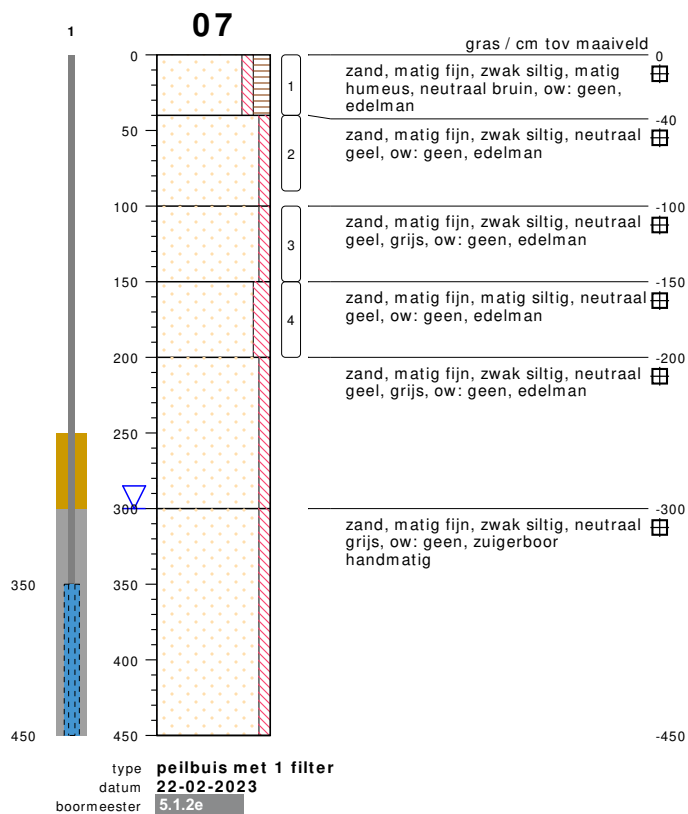
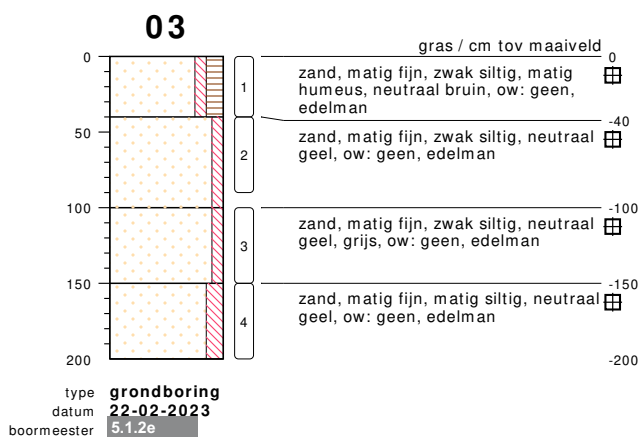
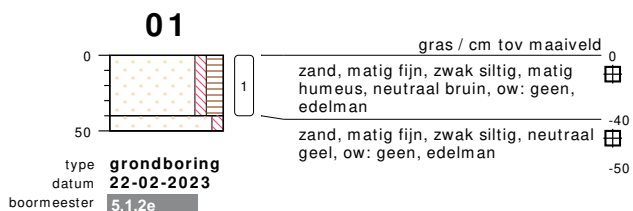
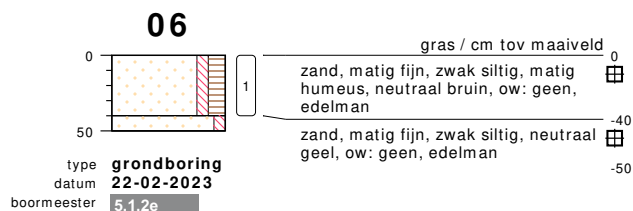
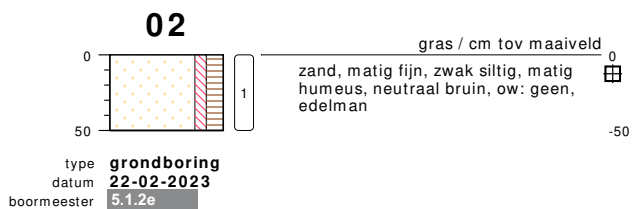
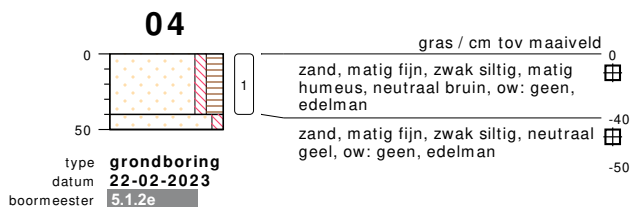
## bodemprofielen schaal 1:50

onderzoek **NEN Markeweg 23 e.o. Gorssel**  
projectcode **230153**  
getekend conform **NEN 5104**

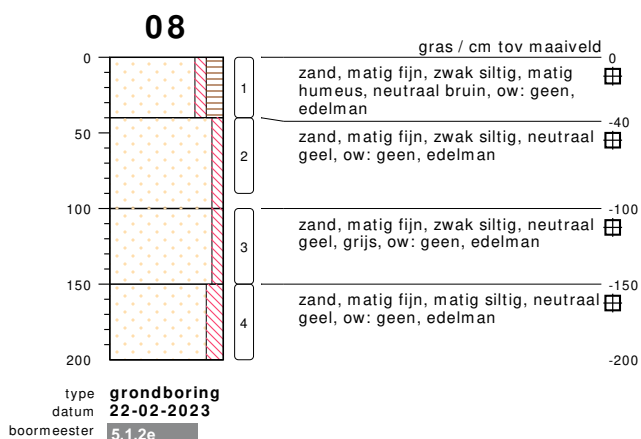
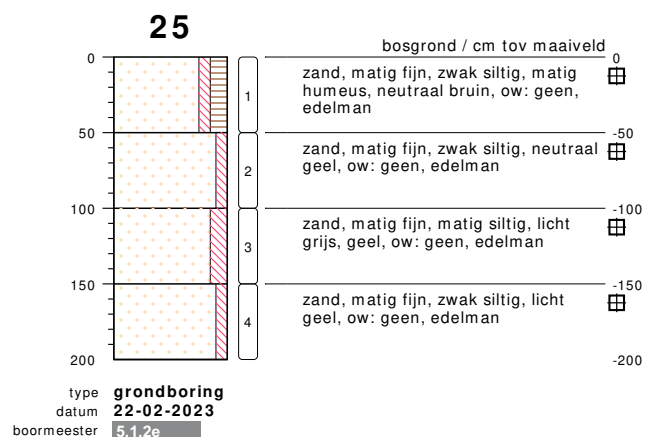
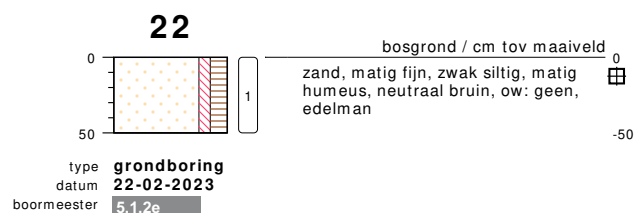
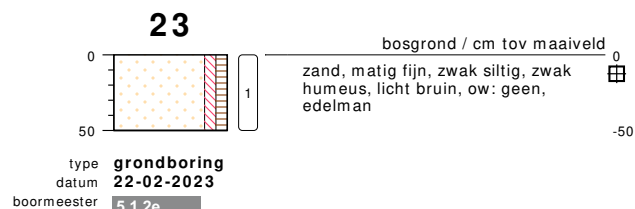
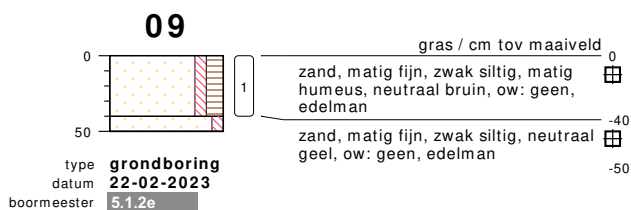
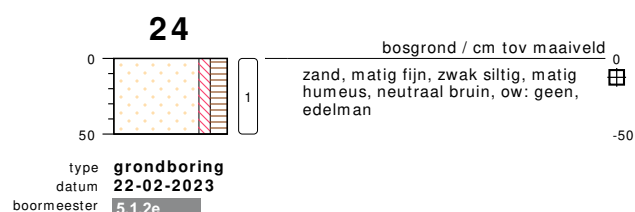
## bodemprofielen schaal 1:50

onderzoek **NEN Markeweg 23 e.o. Gorssel**  
projectcode **230153**  
getekend conform **NEN 5104**

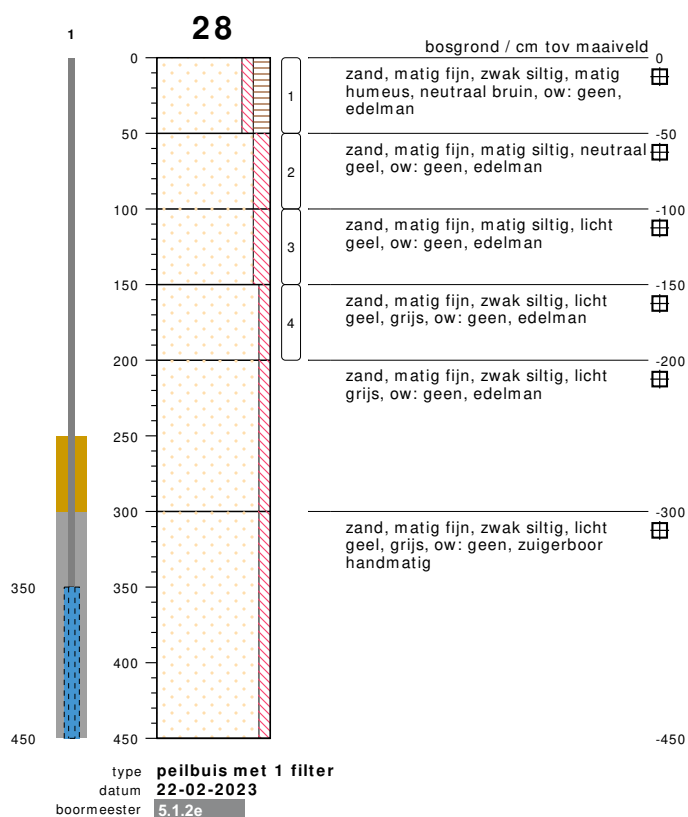
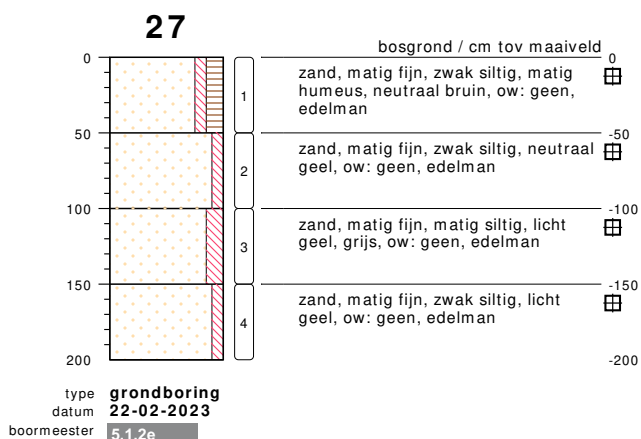
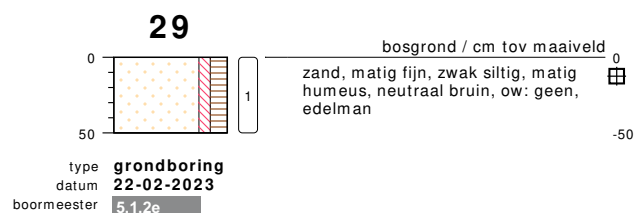
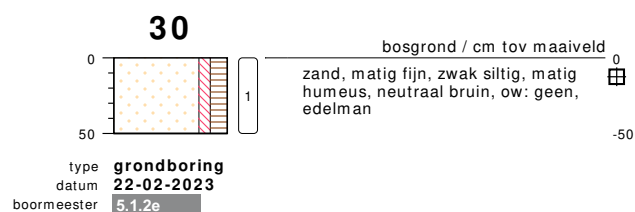
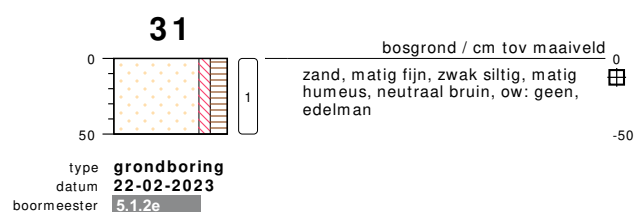
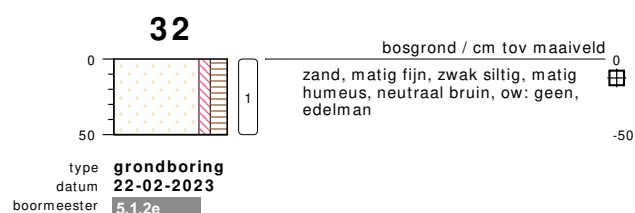
## bodemprofielen schaal 1:50

onderzoek **NEN Markeweg 23 e.o. Gorssel**  
projectcode **230153**  
getekend conform **NEN 5104**

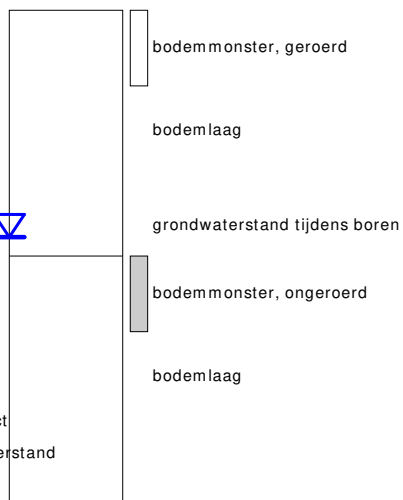
## BORING

links= cm-maaiveld  
rechts= cm+ NAP

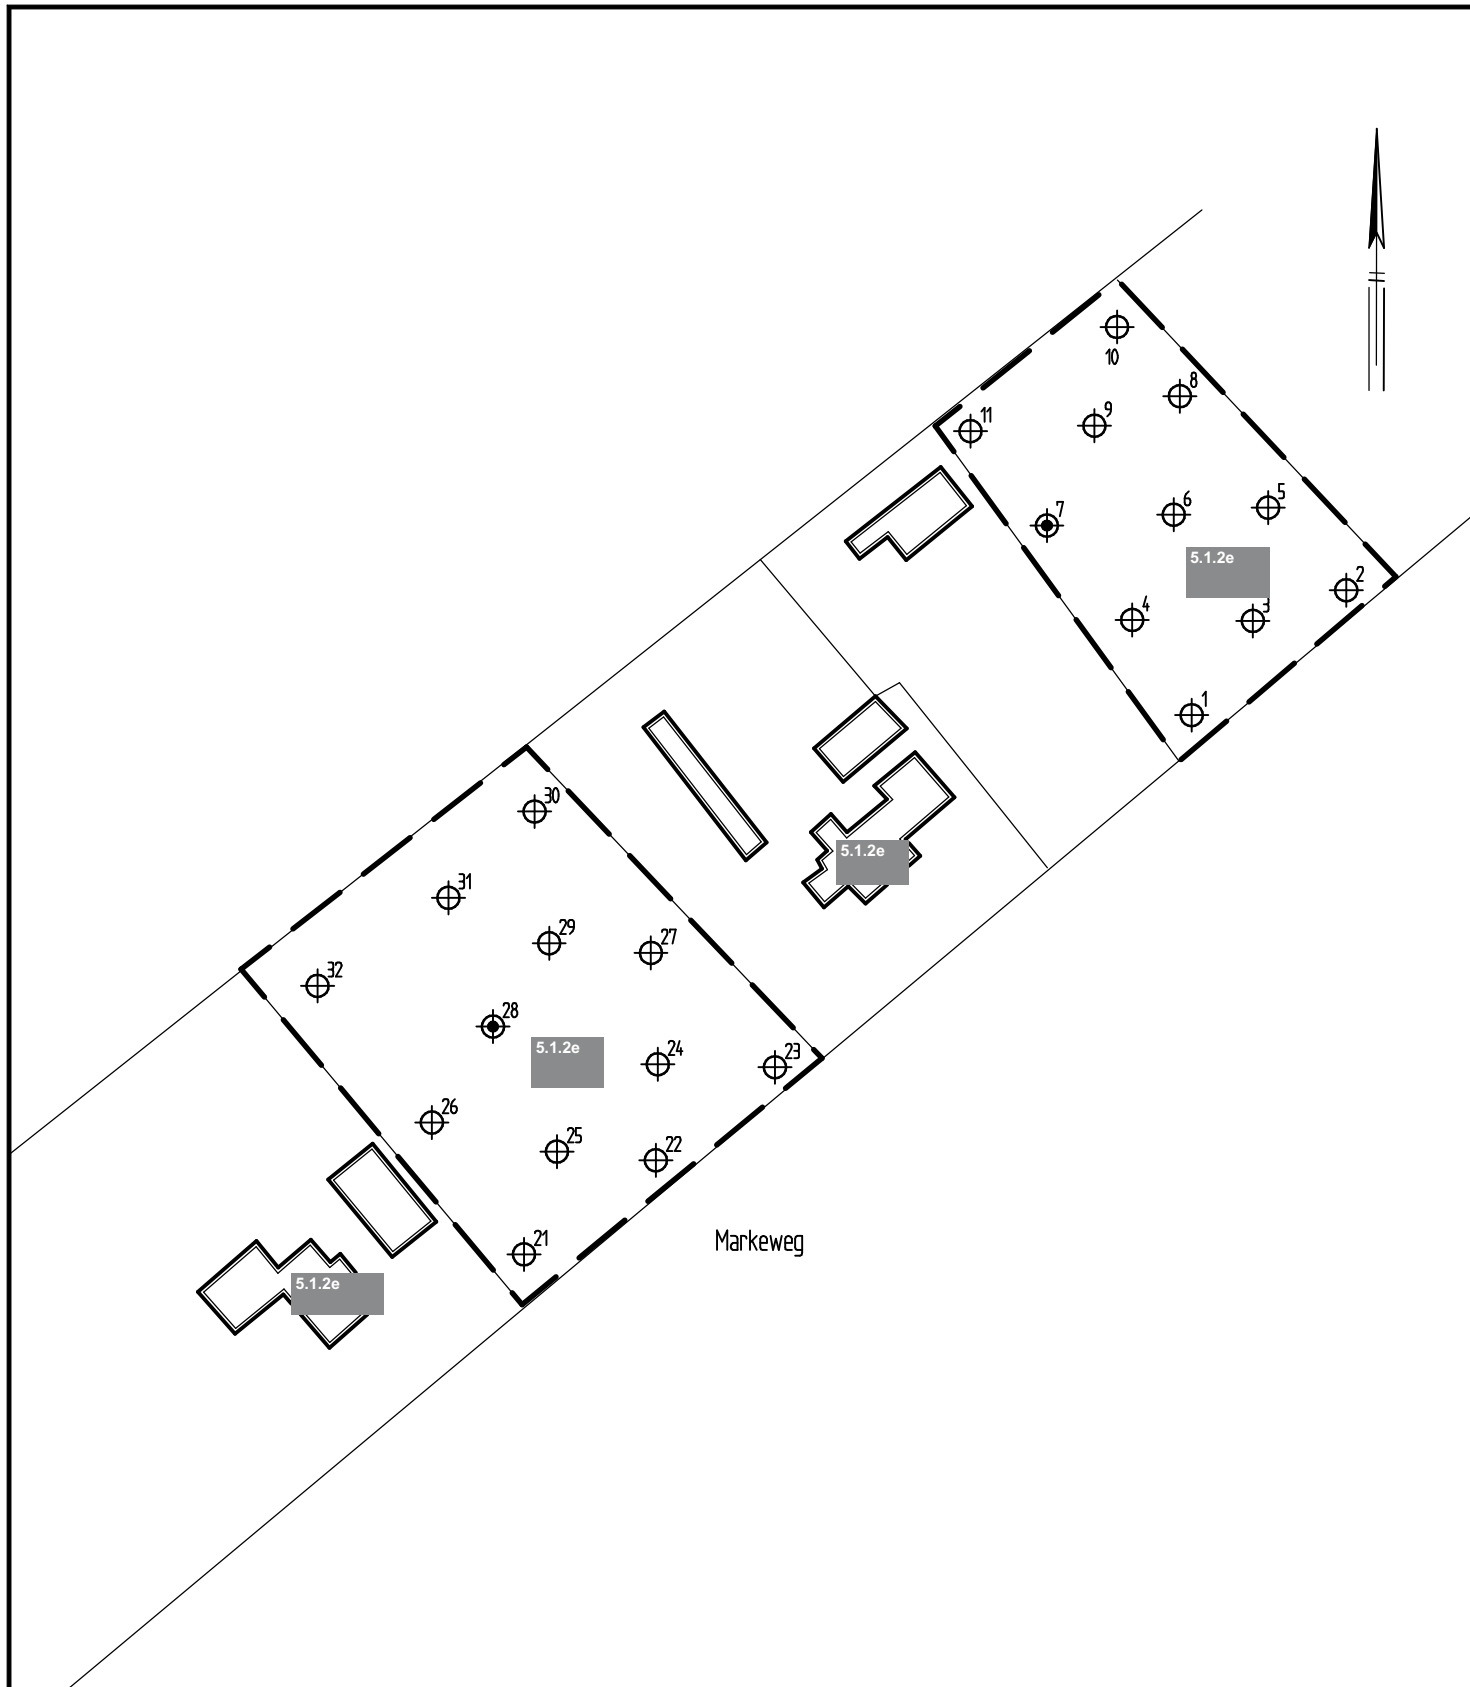
## TEKENING 1-1

Het veldonderzoek is uitgevoerd op 22 februari en 8 maart 2023 door de gecertificeerde medewerkers <sup>5.1.2e</sup> en dhr. J. Postma van Hunneman Milieu-Advies Raalte BV. Voor het onderzoek zijn 23 handboringen uitgevoerd (1 t/m 11 en 21 t/m 32), waarvan 2 boringen zijn afgewerkt als peilbuis. De maximale boordiepte bedraagt 4,5 m-mv. Voor de situatie van de boringen en peilbuizen verwijzen wij naar tekening 1-1.

Situatie met boringen en peilbuizen
