**Onderwerp:** Lochem, Hessenweg

## QUICKSCAN BOMEN EFFECT ANALYSE

Rapport: QBEA-050525B-183  
Object: 11 bomen  
Locatie: Hessenweg Lochem  
Datum: 11 juni 2025

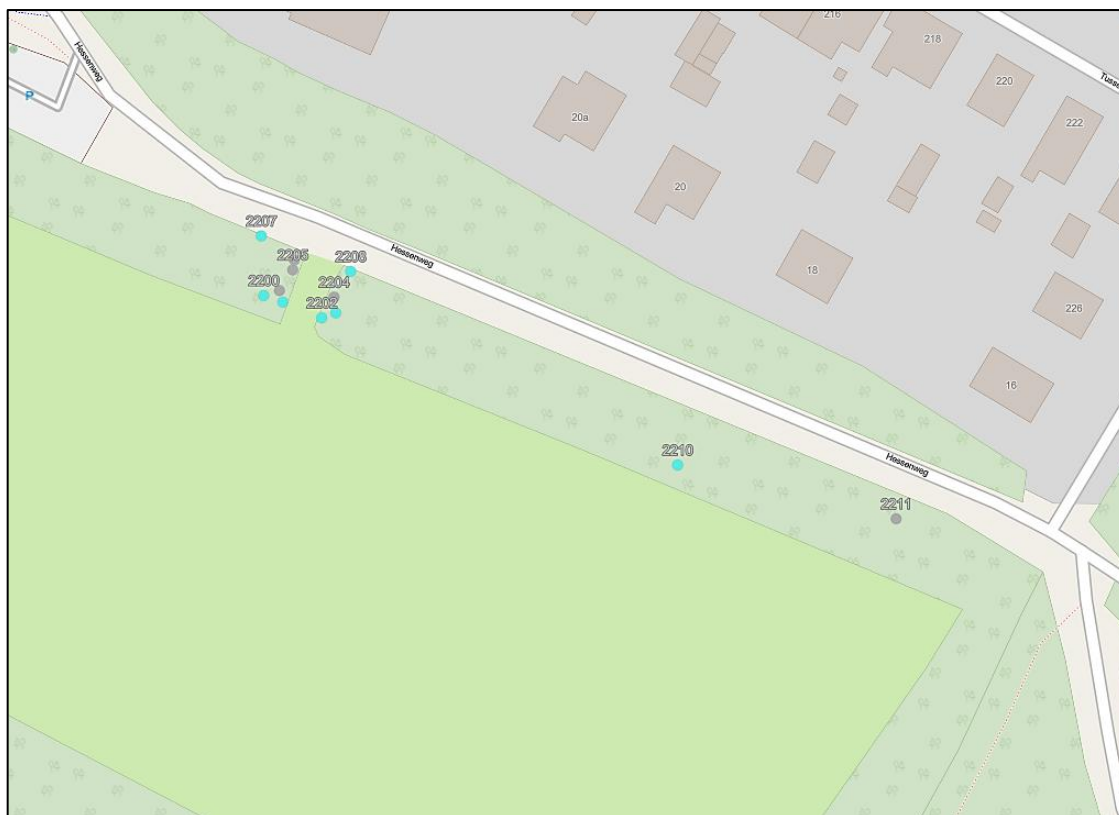
Afbeelding 2: kaart met opgenomen bomen, zie ook bijlage 2

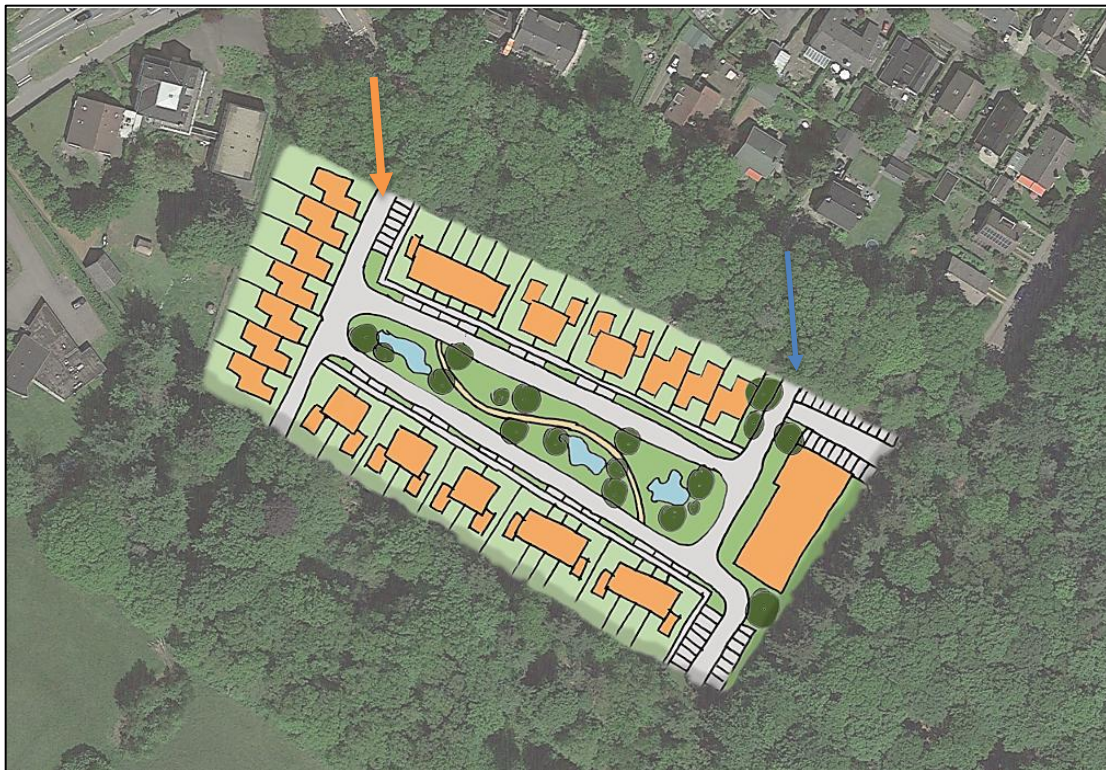
Op deze locatie wordt gekeken naar mogelijke aanleg van een nieuwe woonwijk. Op onderstaande afbeelding is het huidige plan weergegeven als 'Boskamer Nieuw'. Ter hoogte van de oranje pijl ligt de huidige ontsluiting van het weiland, waarvan men ook voornemens is deze te gebruiken als wijkontsluiting. De bomen zijn hier ingemeten en beoordeeld, met de vraag of de bomen behouden kunnen blijven. In de beoordeling zijn ook enkele laanbomen aan de weg meegenomen, daar waar de ontsluiting op de Hessenweg uitkomt. Daarnaast is er gekeken naar de bomen om te bepalen of er een extra ontsluiting mogelijk is en/of deze een betere optie is met minder verlies van bomen. (blauwe pijl)

Afbeelding 3: ontwerp 'Boskamer Nieuw'

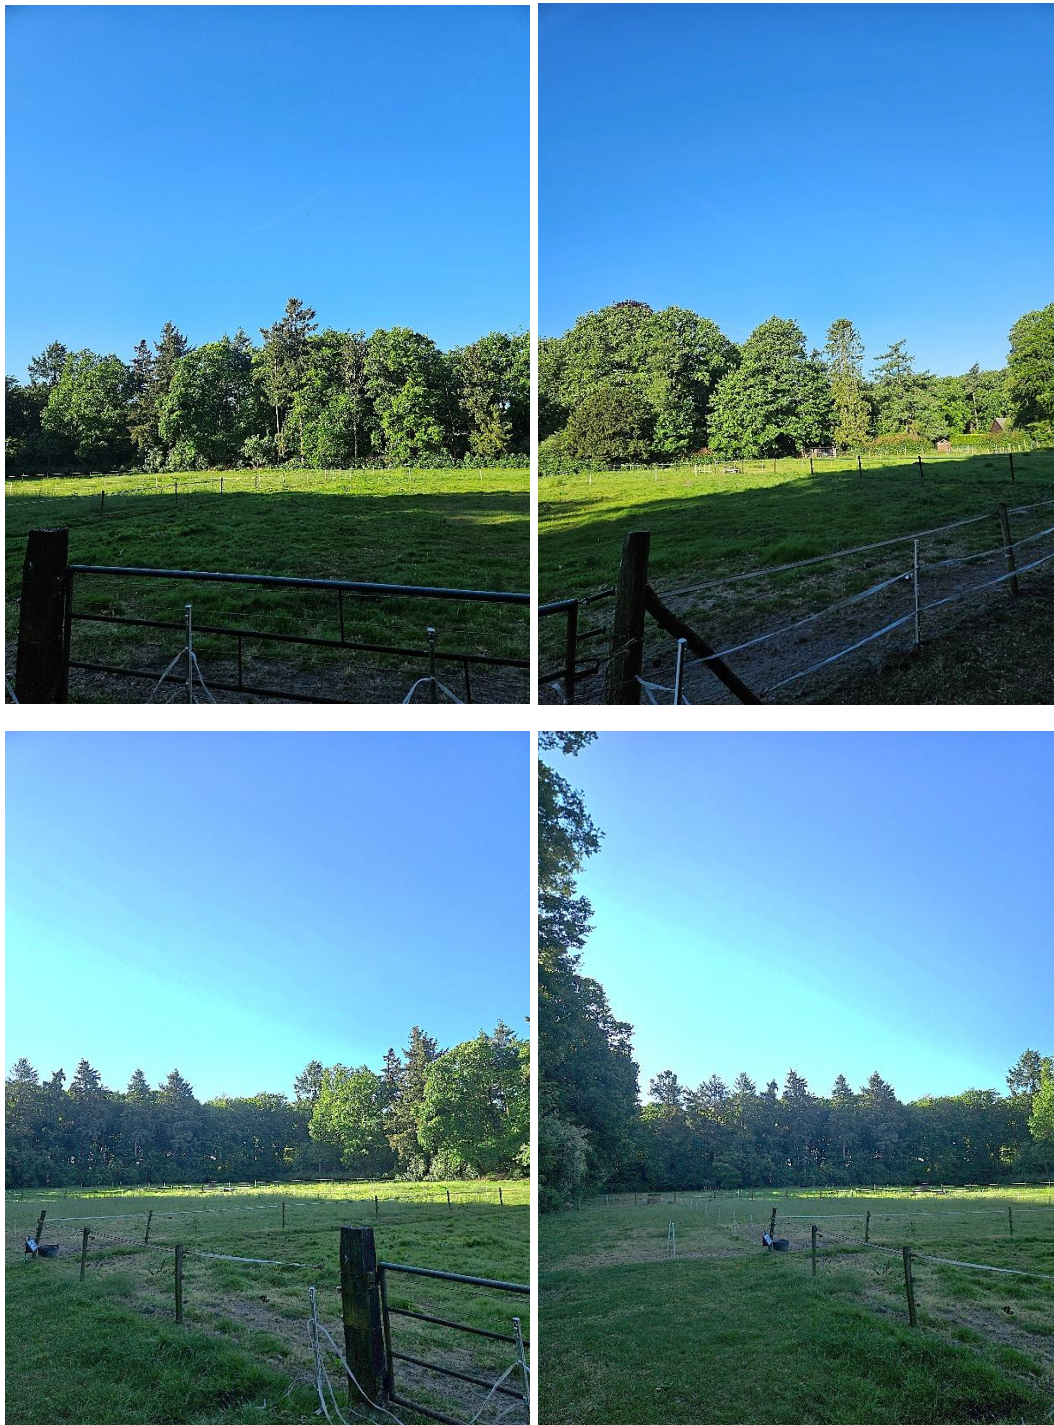
*Afbeelding 12,13,14 en 15: de bomen rond het plangebied.*

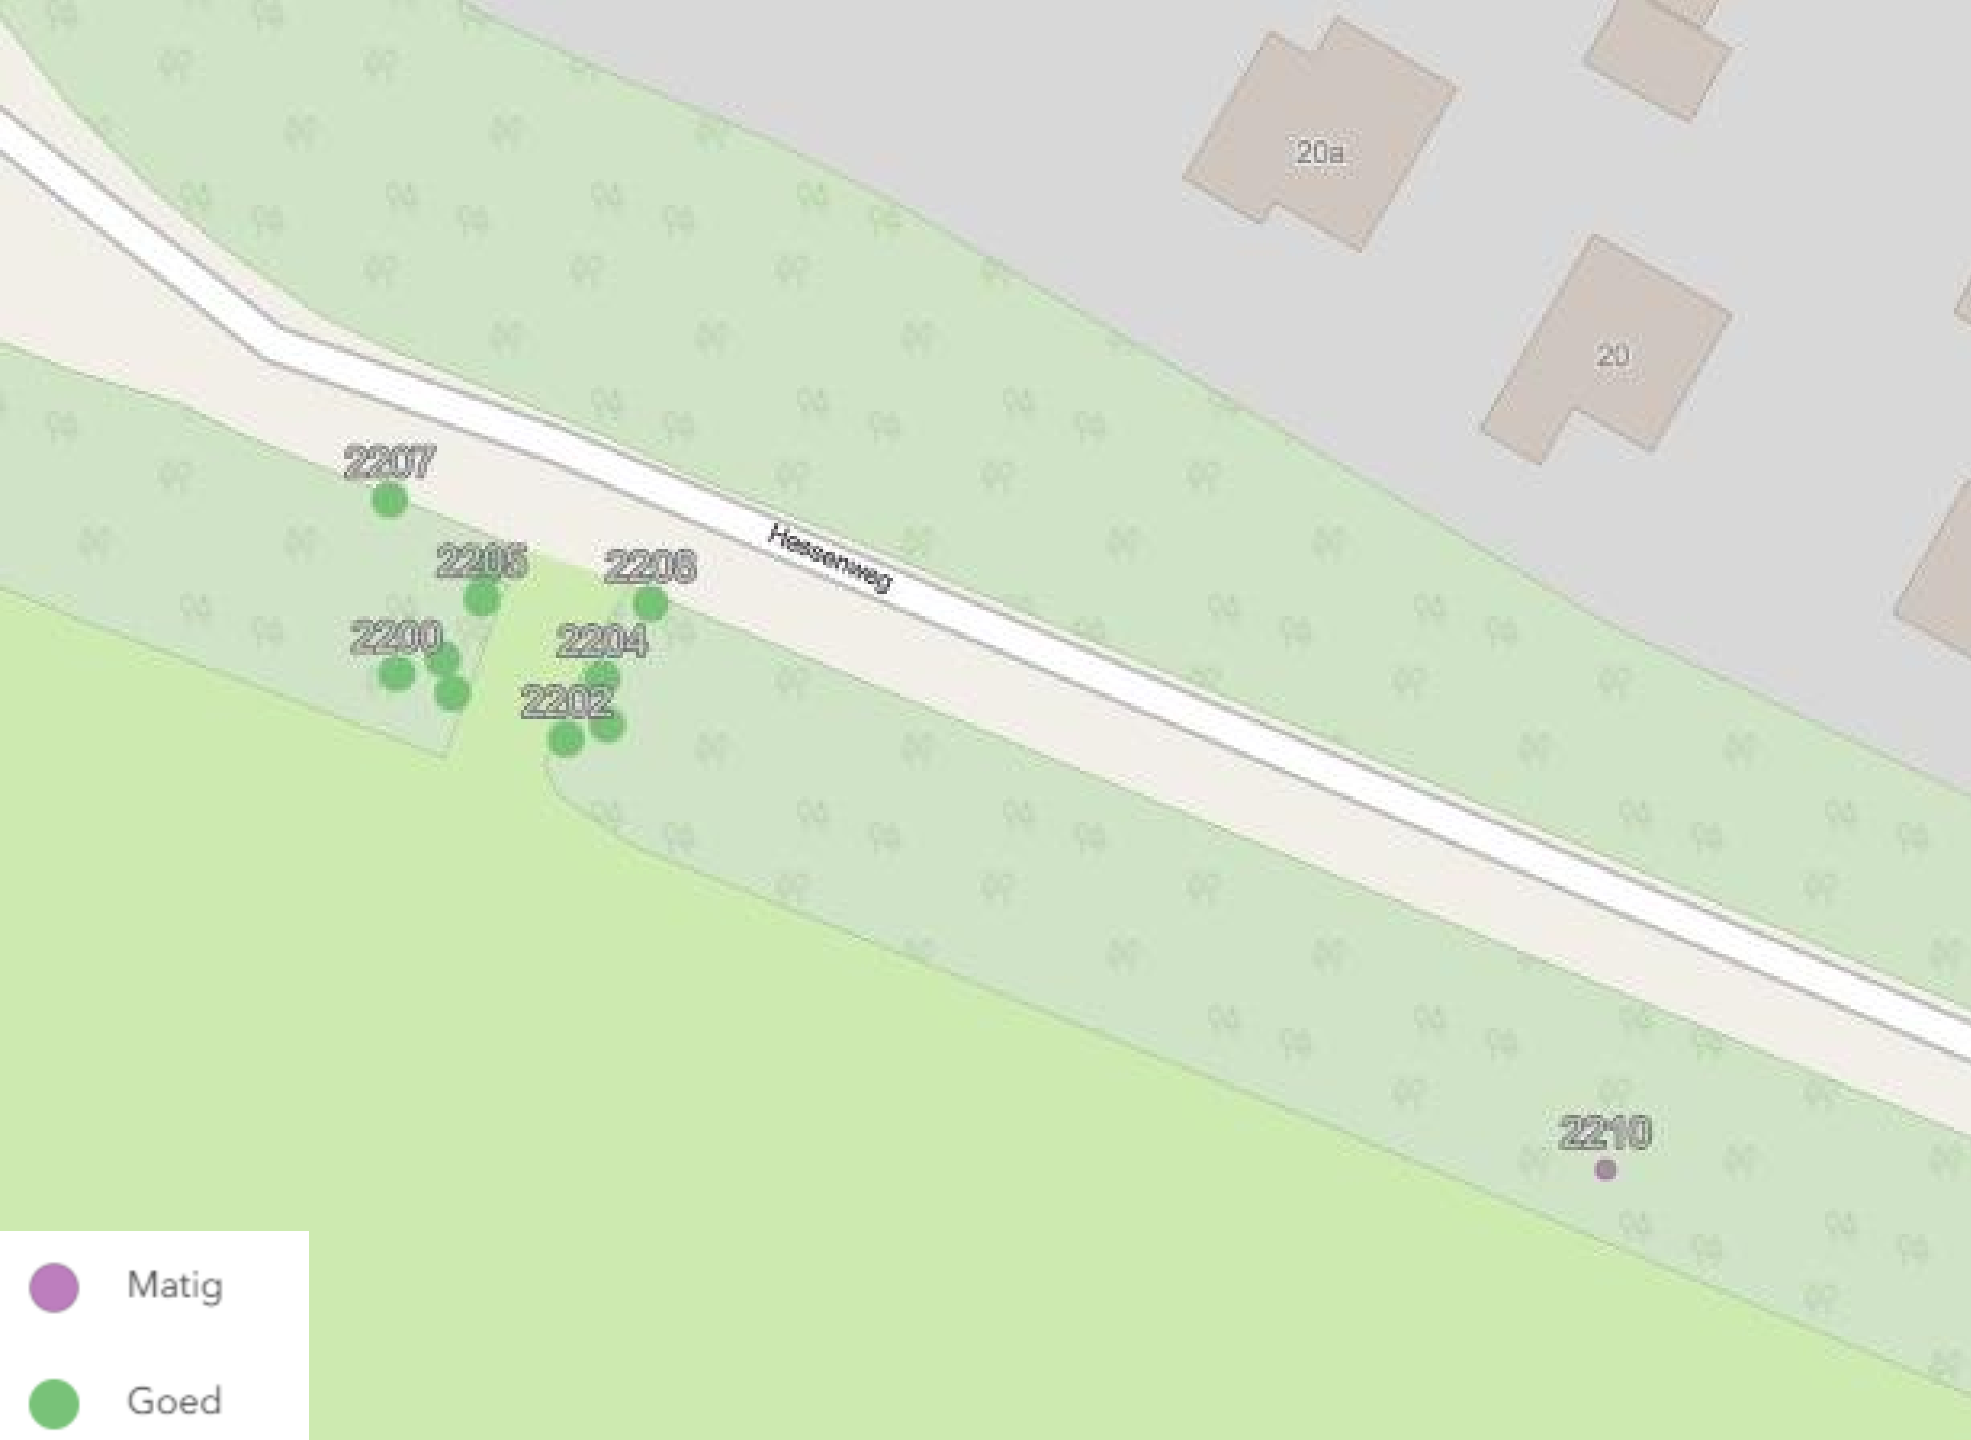
0-meting  
conditiekaart

- De algemene conditionele gesteldheid van de bomen is voldoende. In onveranderde omstandigheden is het toekomstperspectief meer dan 15 jaar; 1 eik heeft een onvoldoende (matige) conditie met daarbij een toekomstverwachting van 5-10 jaar.
- Een aantal bomen zijn niet te behouden als op deze locatie een ontsluiting gemaakt wordt voor de woonwijk. Omdat de weg door de stabiliteitszone c.q. stabiliteitskruit van de boom gaat. Dit zijn boomnummers: 2201, 2202, 2204, 2205, 2206, 2208, 2209
- Enkele bomen hebben dode takken in de kroon, wanneer er op deze locatie gewerkt gaat worden is het verwijderen van de dode takken aan te raden.
- De resultaten zijn opgenomen in de bijgevoegde bomenlijst (*bijlage 3*)
